# Case de Sucesso – P&D

Aumento da vida útil de corpo de válvula de misturador de areia

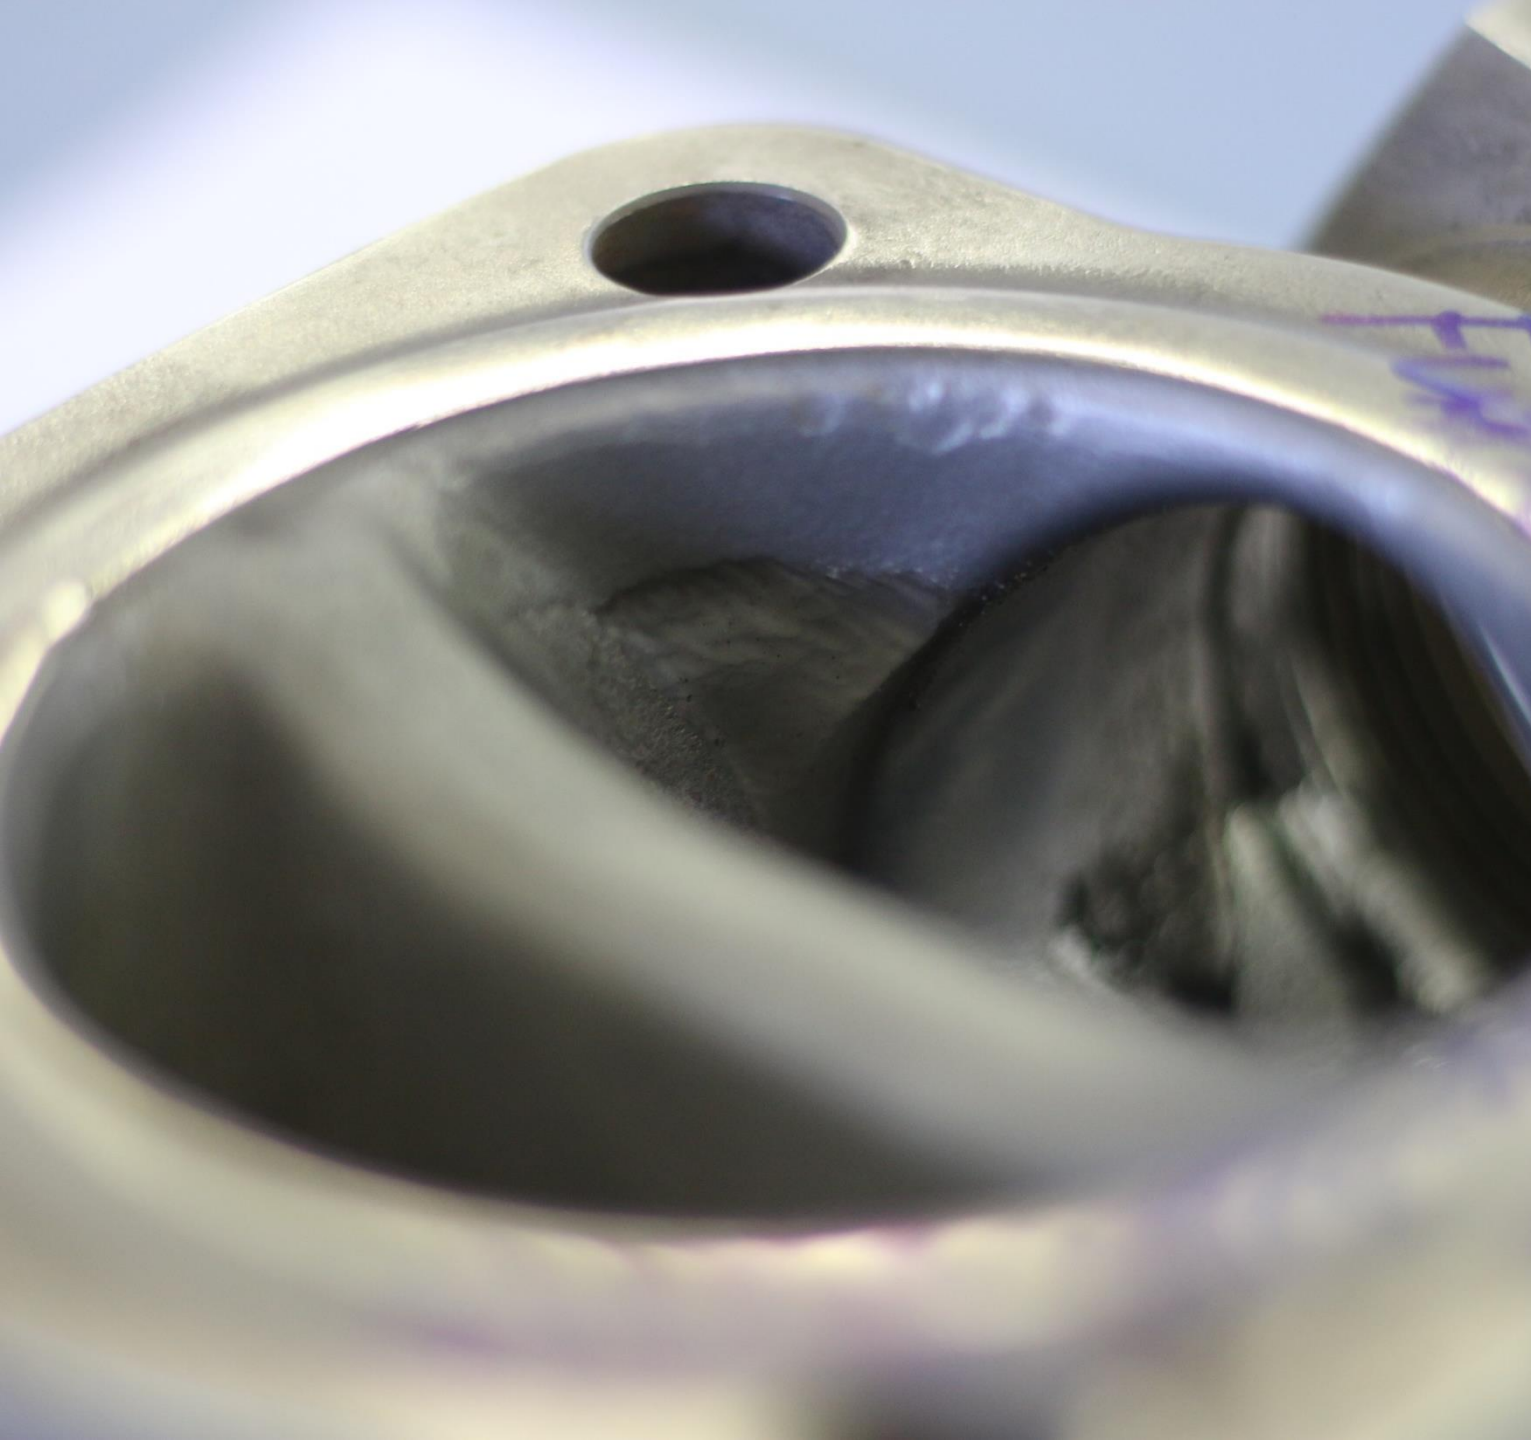
## O problema

O corpo da válvula tem durabilidade de aproximadamente 2 meses. O desgaste superficial fura a parede do corpo e acarreta na necessidade de parada do processo para sua substituição. Reduz a disponibilidade da fábrica, com custos de manutenção elevados

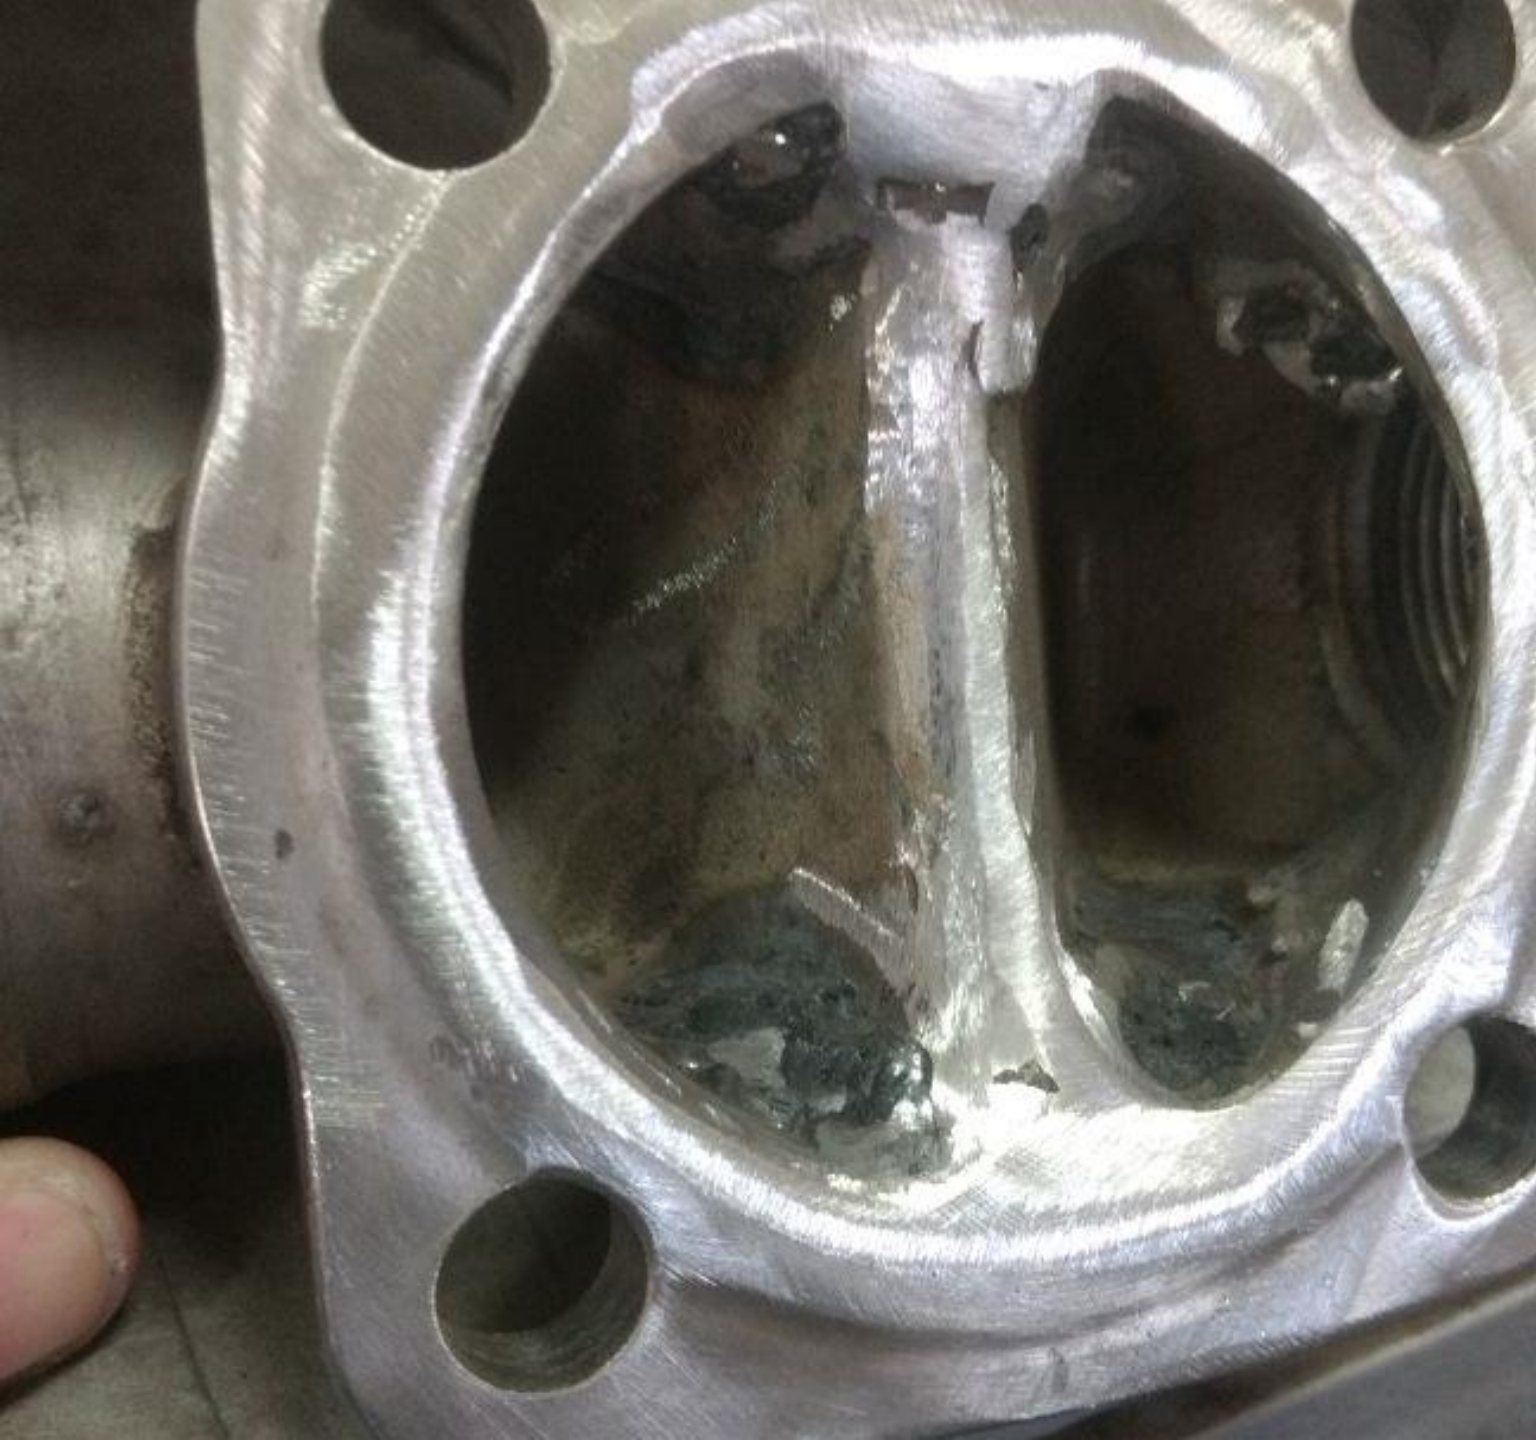
## O Problema

A parada se faz necessária por que a carcaça fura devido ao elevado nível de desgaste

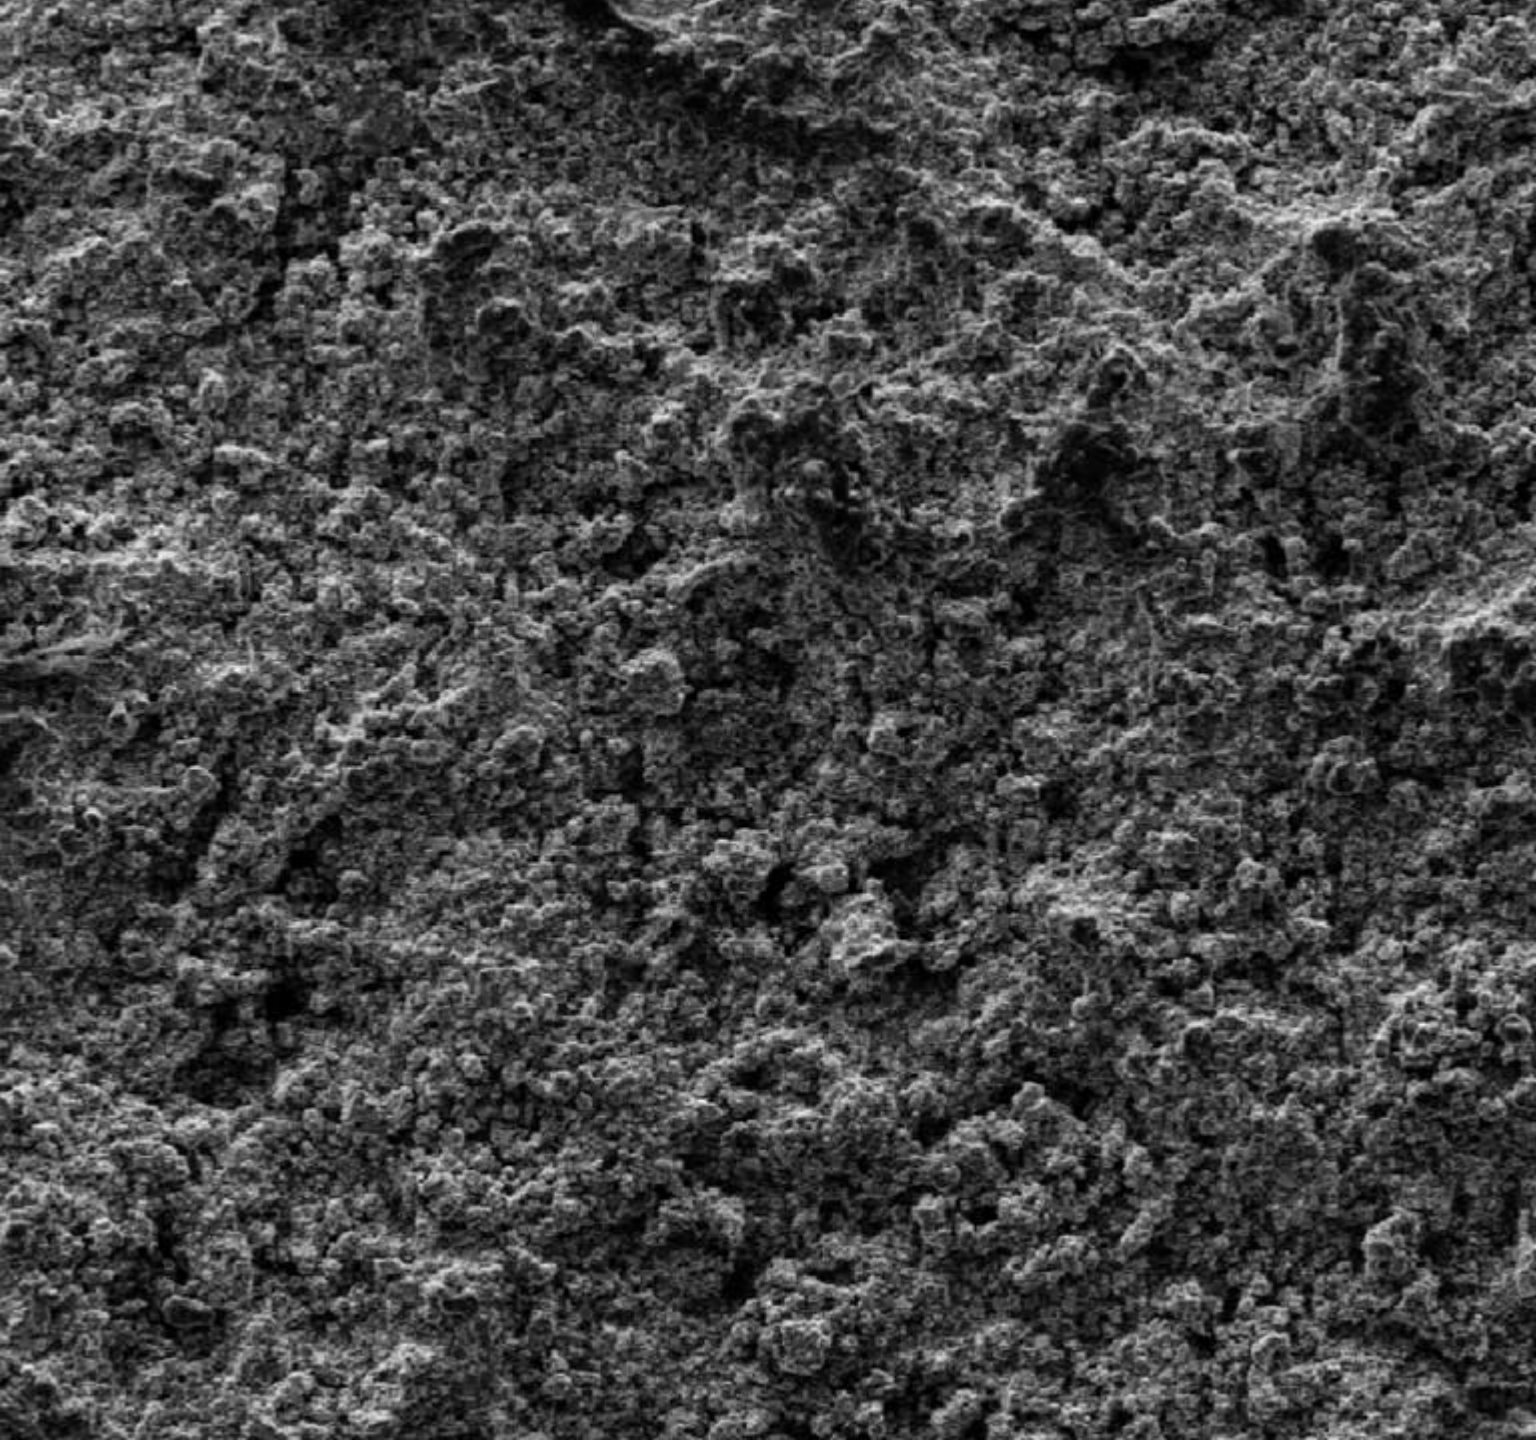
## Análise da Situação atual

O material base da válvula tem dureza de aproximadamente 400 HV. Não identificado o material, mas se parece com um aço inox da série 400

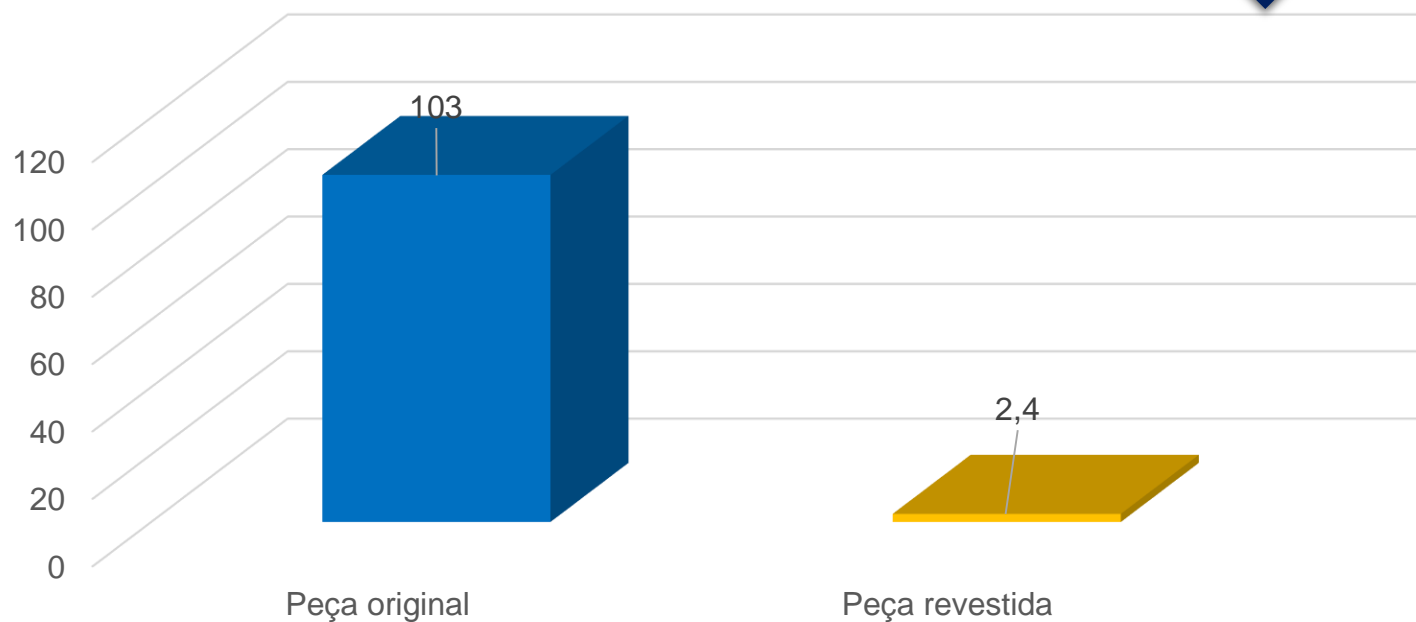
## Perda de volume no ensaio de desgaste erosive (mm<sup>3</sup>)

■ Peça original ■ Peça revestida

Foi realizado ensaio de erosão, que simula exatamente o mecanismo de desgaste encontrado na superfície da peça.

A comparação é realizado através da perda de volume ( em mm<sup>3</sup> )

Desenvolvido a aplicação de uma liga composta metal cerâmica (cermet) com adição de carboneto de tungstênio para proporcionar resistência à erosão.

O revestimento aplicado possui uma estrutura dura, com alta densidade e baixa porosidade
