Estudo de Caso em uma PCH

**COMO CONTRIBUIMOS PARA O
AUMENTO DE DISPONIBILIDADE
EM HIDRELÉTRICAS**

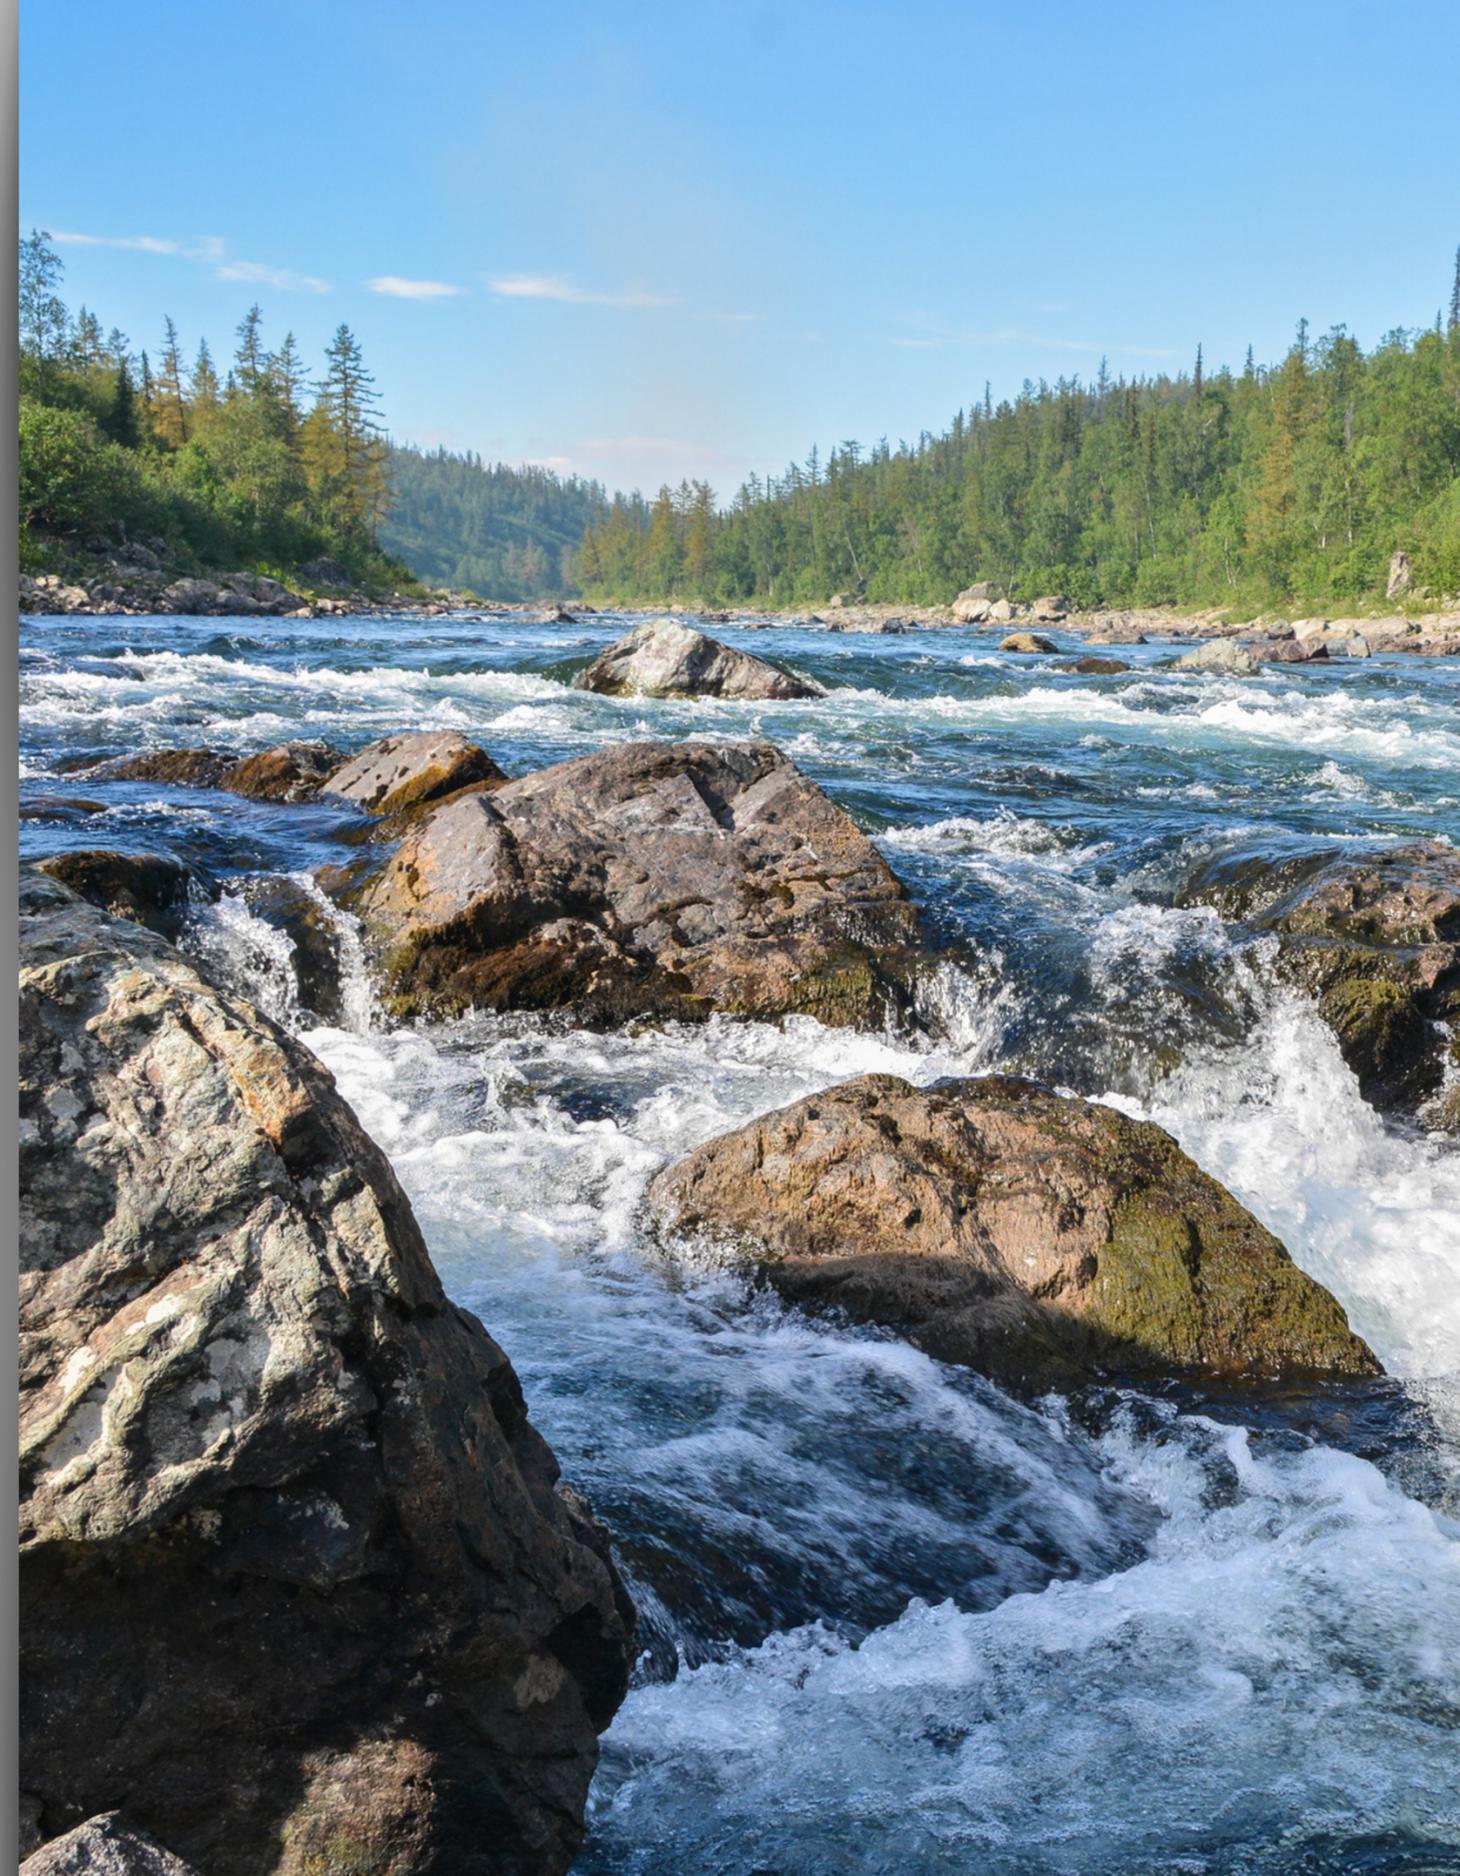
QUALIDADE DA ÁGUA

Rio de corredeiras, situado em região de exploração de mármore e granito, com reservatório pequeno. Presença de 100 mg/l de areia presente na água. Pela vazão do rio, corresponde a 7000 kg por ano

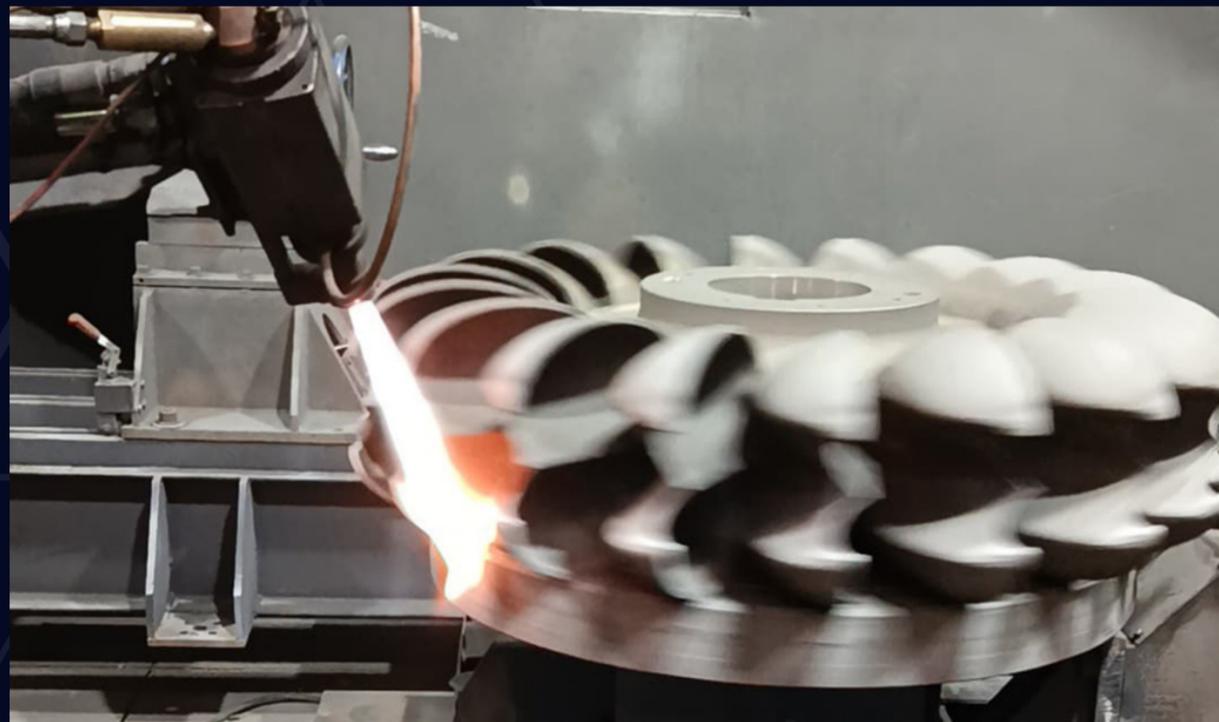
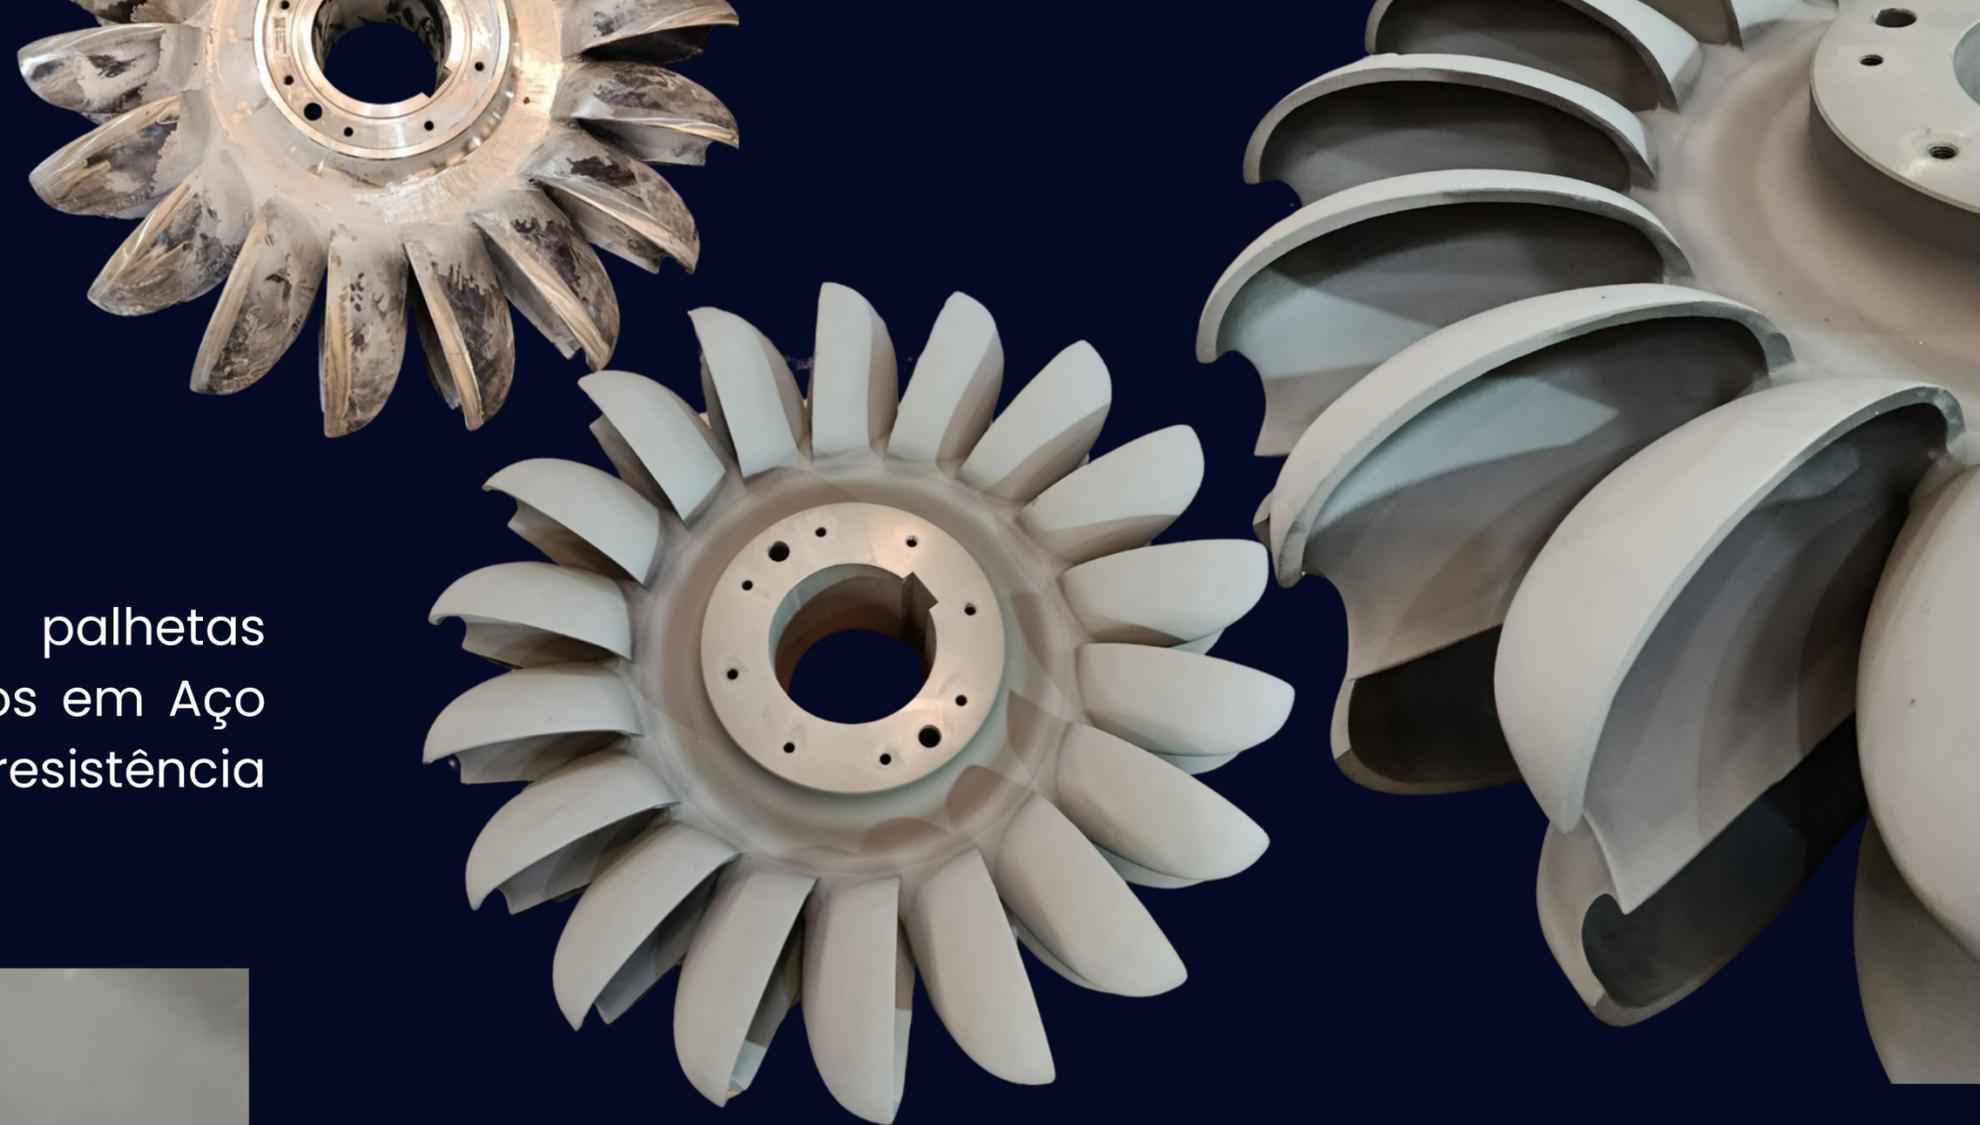
MATERIAL DOS COMPONENTES

Material dos componentes Rotor, palhetas diretrizes e tampas - todos fabricados em Aço Inox Martensítico para prover maior resistência ao desgaste

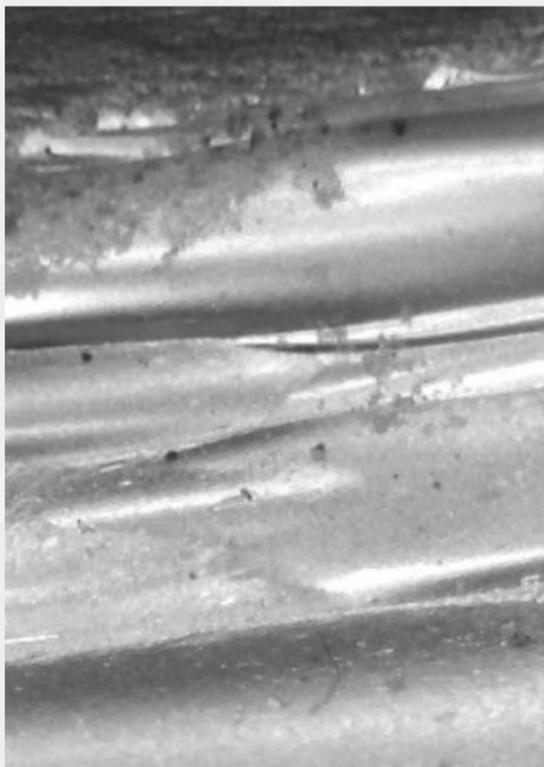
DESGASTE POR EROSÃO

Durante o estudo do mecanismo de desgaste, ficou bastante claro que o principal problema é a ação das partículas duras que, carregadas pela água, impactam na superfície e removem material dos componentes. Sem evidências de desgaste por cavitação

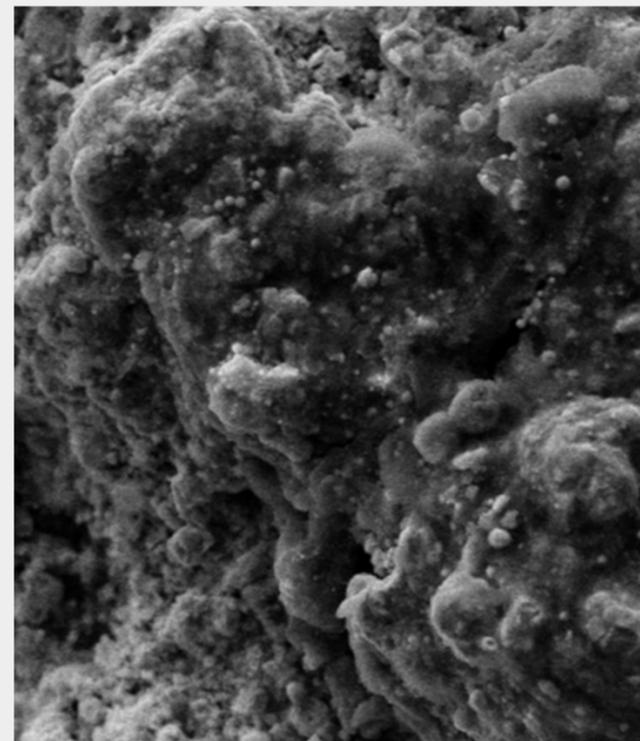
CARBONETO DE TUNGSTÊNIO

Foi realizado a especificação da liga mais apropriada para suportar esse mecanismo de desgaste.

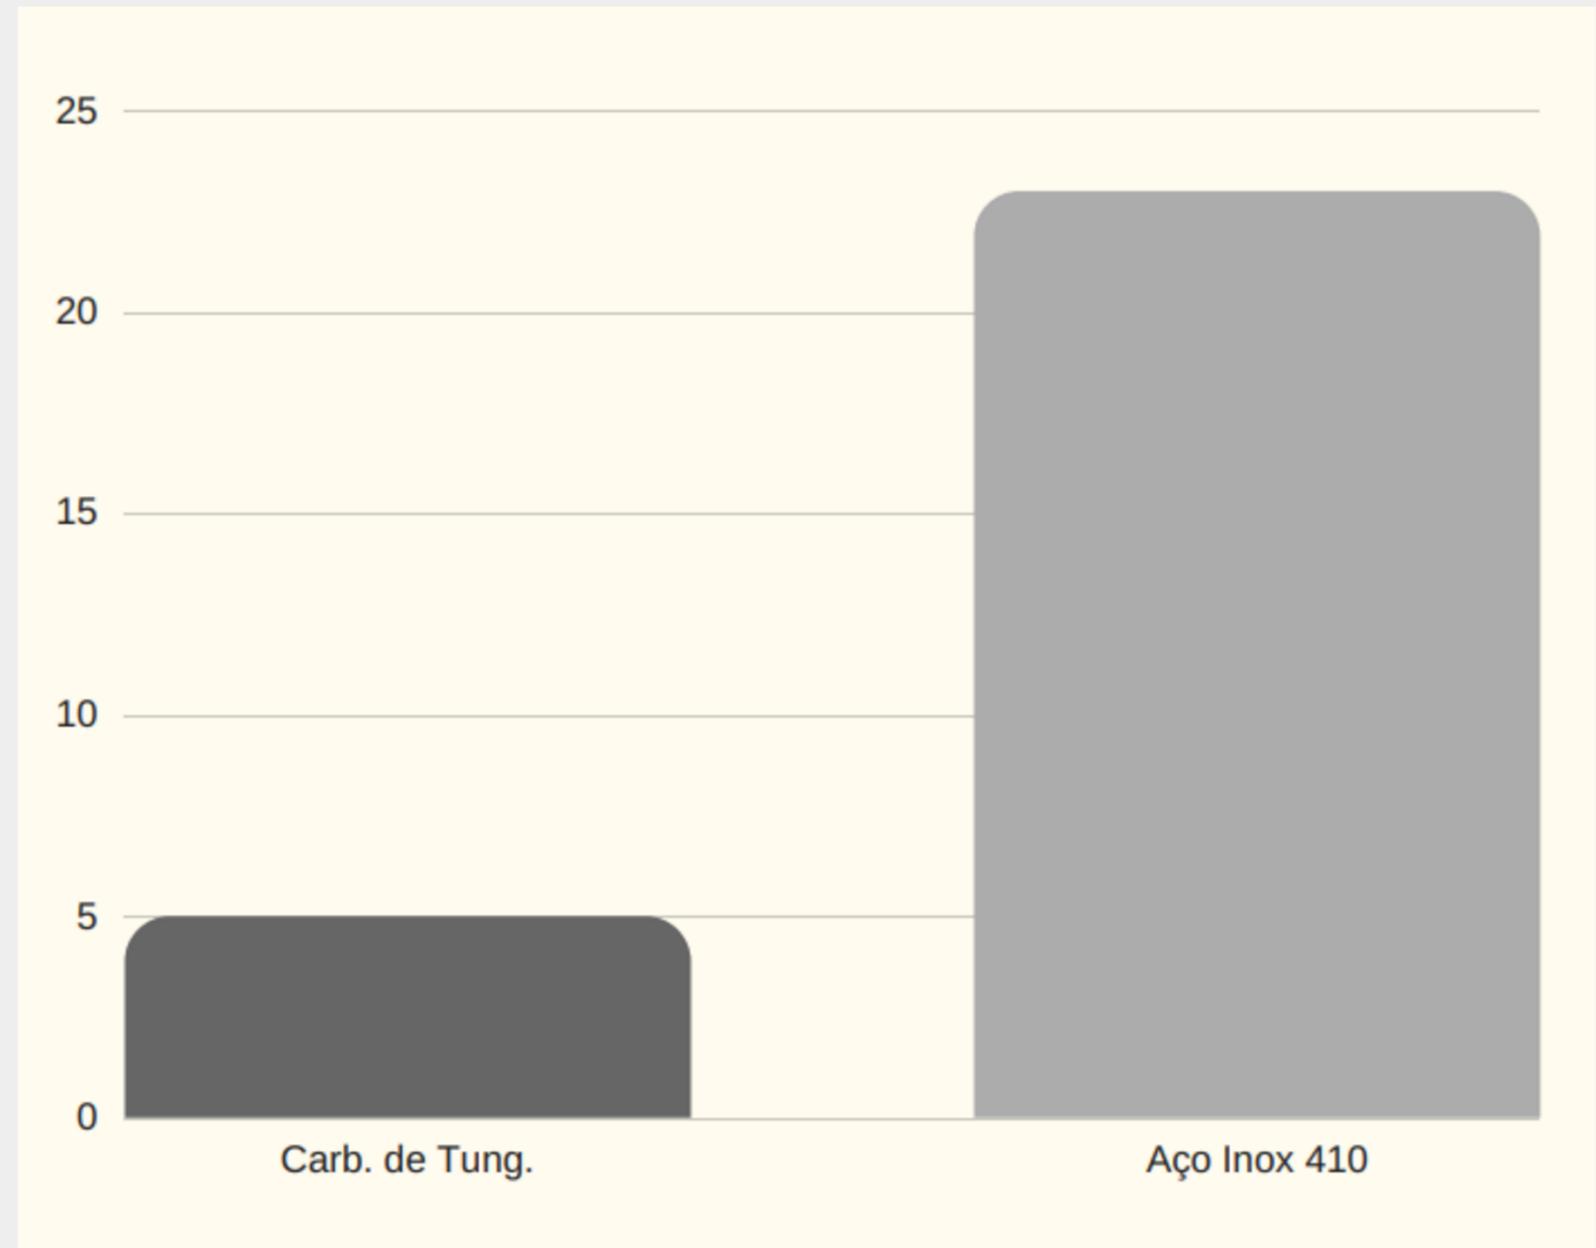
ENSAIO DE EROSIÃO

Realizado ensaio de erosão para avaliar o potencial de aumento de vida útil da solução. Os valores apresentados são em perda de volume por tempo de ensaio.

Aumento da vida útil das palhetas diretrizes e tampas: 400%, com conseqüente significativo aumento do tempo entre reparo. Ficou confirmado o os dados do ensaio de erosão.
