**PROGRAMA DE PESQUISA E DESENVOLVIMENTO**  
**DA**  
**CGTEE**

Ciclo 2000 / 2001

**UNIVERSIDADE FEDERAL DO RIO GRANDE DO SUL-UFRGS**

**DESENVOLVIMENTO DE SUPERFÍCIES COM ELEVADA**  
**RESISTÊNCIA AO DESGASTE: SELEÇÃO DE MATERIAIS E**  
**DESENVOLVIMENTO DE NOVOS REVESTIMENTOS APLICADOS**  
**POR ASPERSÃO TÉRMICA**

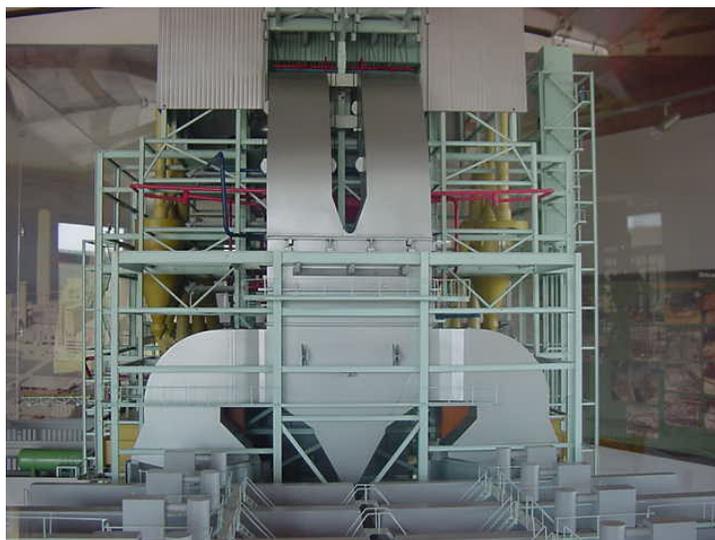
Figura 2.1. Vista frontal do economizador (Maquete da sala de Visitação – CGTEE Candiota).

No caso dos economizadores da Usina Termelétrica Presidente Médici, os gases de combustão, juntamente com a cinza gerada na queima do carvão, saem de dois dutos do topo da caldeira unidos antes do contato com os tubos dos trocadores de calor, conforme as Figuras 2.1 e 2.2. A Figura 2.3 apresenta em detalhe os tubos dos trocadores de calor.

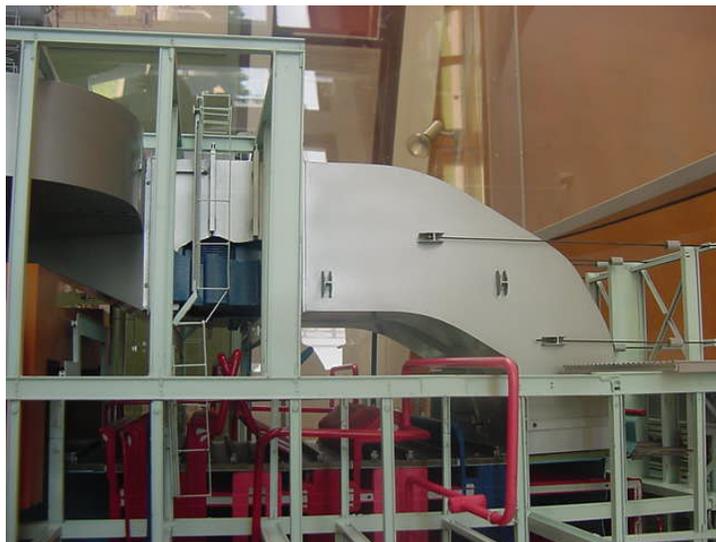
Figura 2.2. Vista lateral do economizador (Maquete da sala de Visitaç o – CGTEE Candiota).

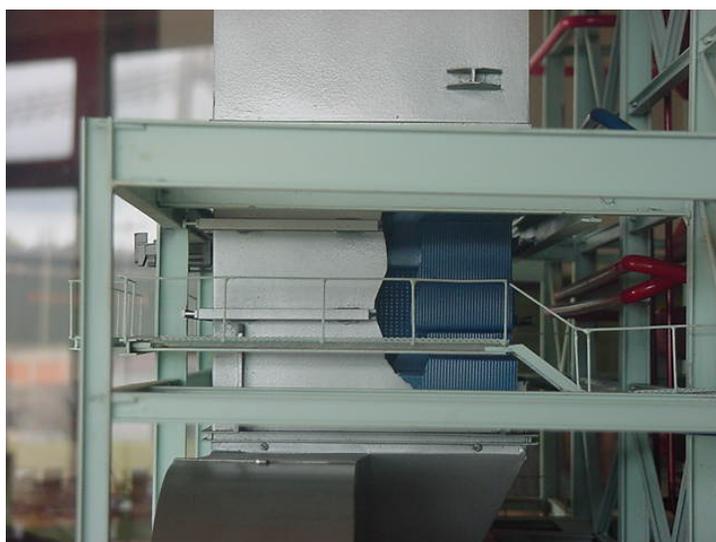
Figura 2.3. Vista lateral do economizador, em corte, mostrando em detalhe os tubos do trocador de calor (Maquete da sala de Visitaç o – CGTEE Candiota).

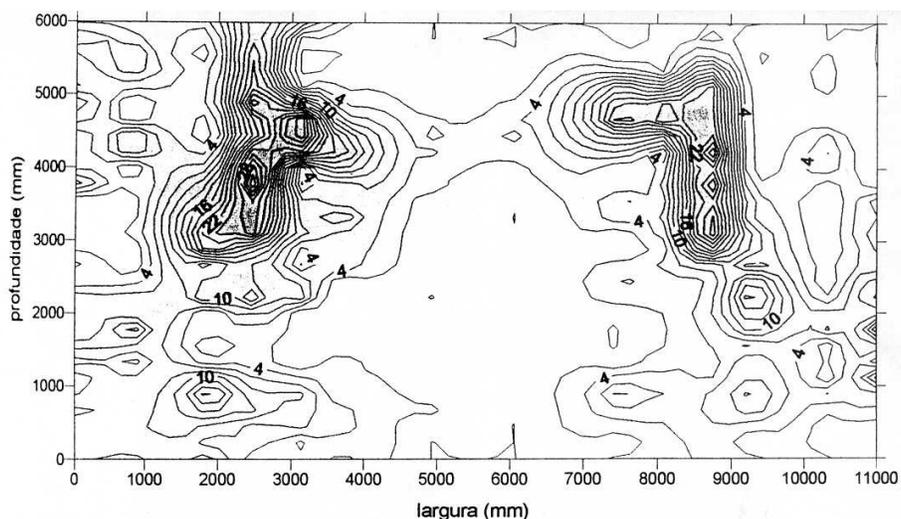
Figura 2.4: Isolinhas de erosão nos tubos da primeira camada do Economizador 1 (INDRUSIAK, 1997).

A cinza leve, ao passar pelos tubos dos trocadores de calor do economizador, pode ocasionar erosão nestes devido a sua alta erosividade. Em um estudo anterior foi verificado que o escoamento das cinzas juntamente com os gases de combustão chega com velocidades e concentrações de cinzas distribuídas irregularmente sobre o economizador, portanto, a erosão também não é uniforme. Para demonstrar a erosão nos tubos, foram traçadas isolinhas de erosão da primeira camada de tubos do Economizador 1, conforme a Figura 2.4 (INDRUSIAK, 1997).

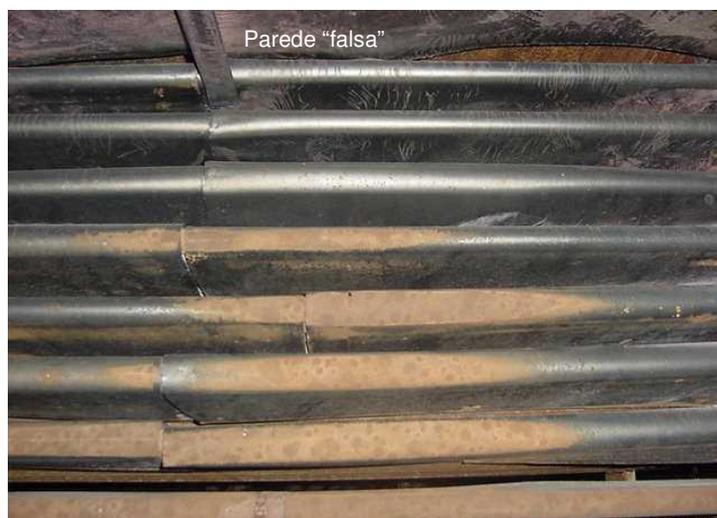
Figura 2.5: Erosão sobre as chapas dos dutos do trocador de calor no Economizador 1 (CGTEE – Candiota).

Em visita técnica a Usina Presidente Médici pode-se comprovar a presença da parede “falsa” e das chapas dobradas utilizadas na proteção dos tubos. Com isso, observou-se uma modificação nas isolinhas de erosão propostas inicialmente por Indrusiak, 1997. Esta modificação pode ser devida à inserção da parede “falsa” dentro do Economizador 1, ou ainda devido a uma redução na operação da caldeira (neste período a caldeira operou em apenas 70% de sua capacidade). Durante a observação do primeiro banco de tubos do Economizador 1, notou-se que a erosão ocorreu próximo a parede “falsa” sobre as chapas que recobriam os mesmos, conforme a Figura 2.5. A Figura 2.6 apresenta em detalhe a região de erosão.

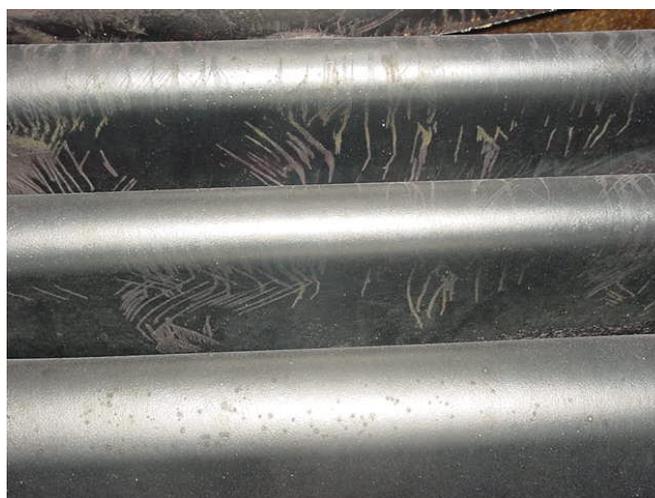
Figura 2.6: Detalhe da erosão nas chapas próximas à parede falsa (CGTEE – Candiota).

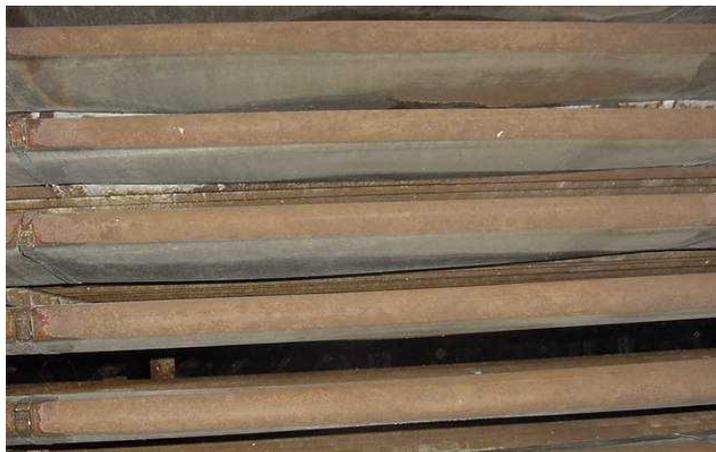
Figura 2.7: Detalhe da corrosão nos tubos centrais do Economizador 1 (CGTEE – Candiota).

Observou-se também que na região central do Economizador 1 as chapas e os tubos estão sofrendo apenas corrosão. Esta corrosão deve-se, provavelmente, às altas temperaturas atingidas durante o processo, conforme ilustrado na Figura 2.7. As regiões de corrosão e erosão apresentaram um limite bem definido, segundo a Figura 2.8.

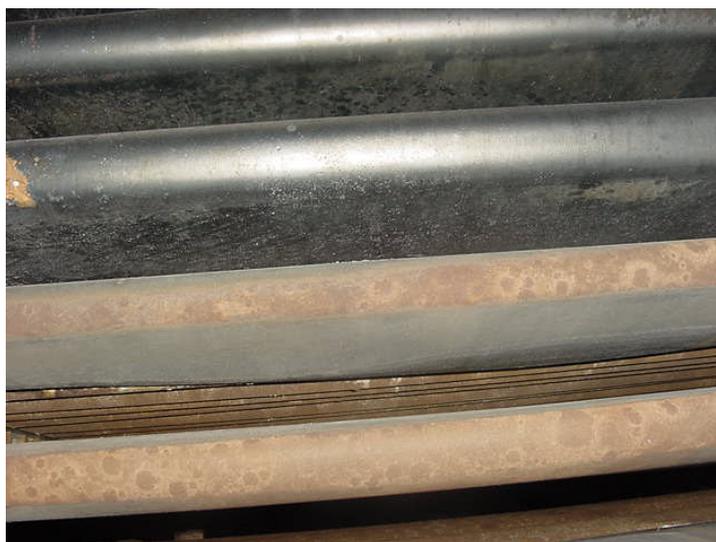
Figura 2.8: Limite entre a região da corrosão e região da erosão nos tubos centrais do Economizador 1 (CGTEE – Candiota).

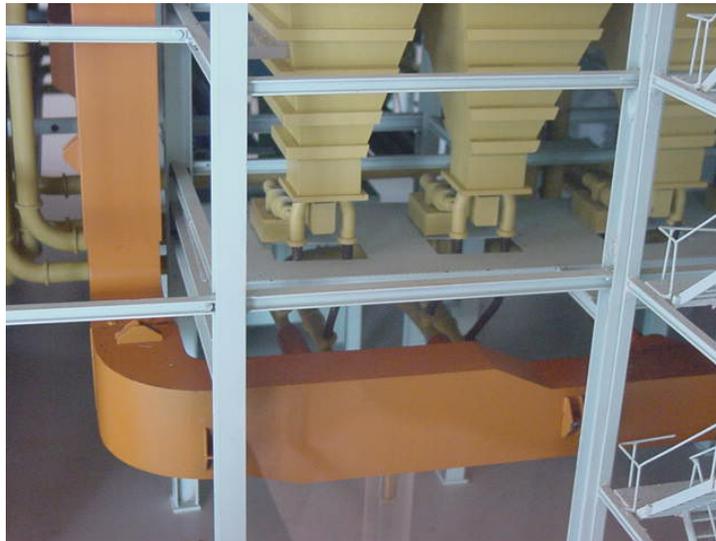
Figura 2.9: Vista frontal dos ejtores (Maquete da sala de Visitaçã – CGTEE Candiota).

Nos ejtores ocorre a mistura entre o ar primário, previamente aquecido, e o carvão pulverizado, proveniente dos silos de armazenagem. Esta mistura através de tubulações apropriadas é levada até a caldeira, onde ocorrerá a queima, e posterior geração de energia. Os ejtores são mostrados na Figura 2.9, em vista frontal na maquete, e na Figura 2.10, durante a operação na Usina.

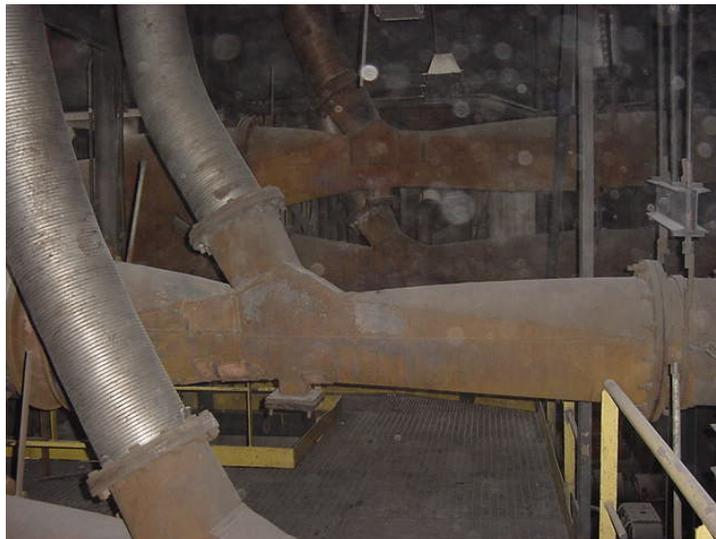
Figura 2.10: Ejtores durante a operação na Usina (CGTEE – Candiota).

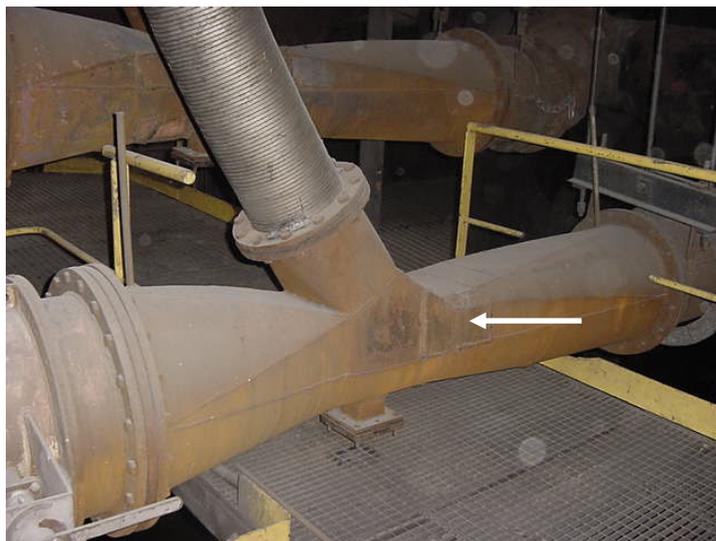
Figura 2.11: Detalhe do ejetor, a seta indica um reparo feito na parede externa do ejetor (CGTEE – Candiota).

com ângulos agudos. Alguns ejetores, para continuarem em operação apresentam reparos, como mostrado em detalhe na Figura 2.11.

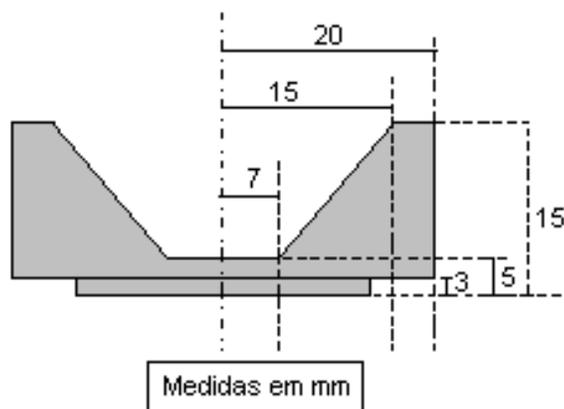
Figura 3.1. Vista em corte da amostra atual utilizada nos testes de desgaste. O calor (chama do maçarico) incide na parte côncava.

A seguir, as amostras foram revestidas com as seguintes ligas: 88HV,  $\text{Cr}_2\text{C}_3\text{-NiCr}$ , WC-12Co e WC-CrC-Ni, com os parâmetros de deposição apresentados na Tabela 3.1. Além das amostras revestidas, foram utilizados como padrão corpos-de-prova de aço SAE 1020, com a mesma configuração indicada na Figura 3.1.

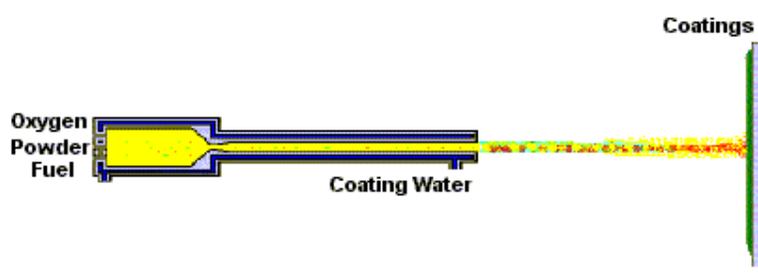
Figura 3.2. Diagrama esquemático do funcionamento da técnica de aspersão térmica por HVOF

de equipamento possuem baixa porosidade (entre 0,1 e 5%) e grande força de adesão (vários revestimentos superam facilmente 10.000 psi). Este equipamento é baseado na queima da mistura O<sub>2</sub>-combustível dentro de uma câmara de combustão a altas pressões. Os gases são acelerados por *nozzles* especiais a velocidades de até 3000 m/s. O material na forma de pó pode ser injetado axialmente (como no *Jet-Kote* ou *Metco Diamond Jet*) ou radialmente (*Tafa JP-5000*). O tempo de residência na chama é muito pequeno (poucos milissegundos), o que faz com que os revestimentos possuam baixa quantidade de óxidos. A desvantagem deste tipo de equipamento é a relativa baixa temperatura da chama, o que impossibilita o uso de muitos óxidos cerâmicos, e o grande consumo de gases.

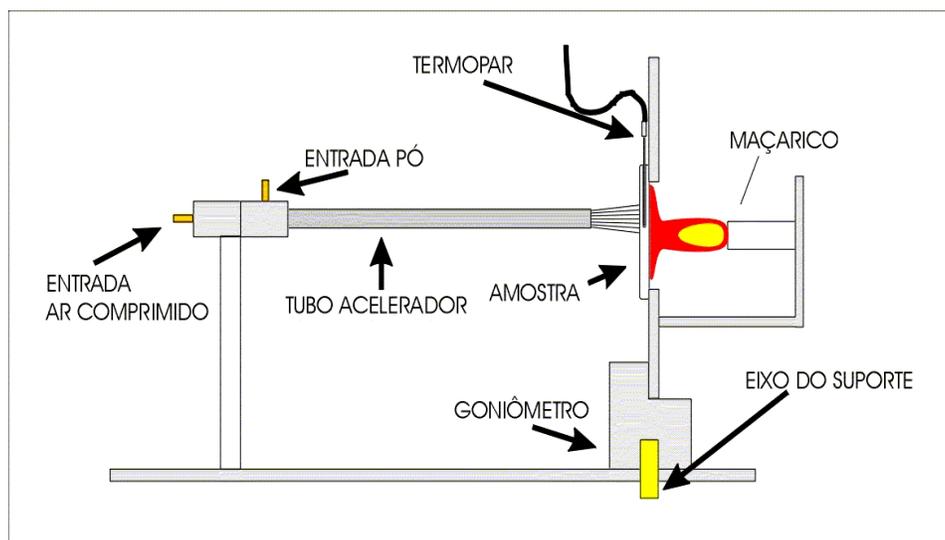
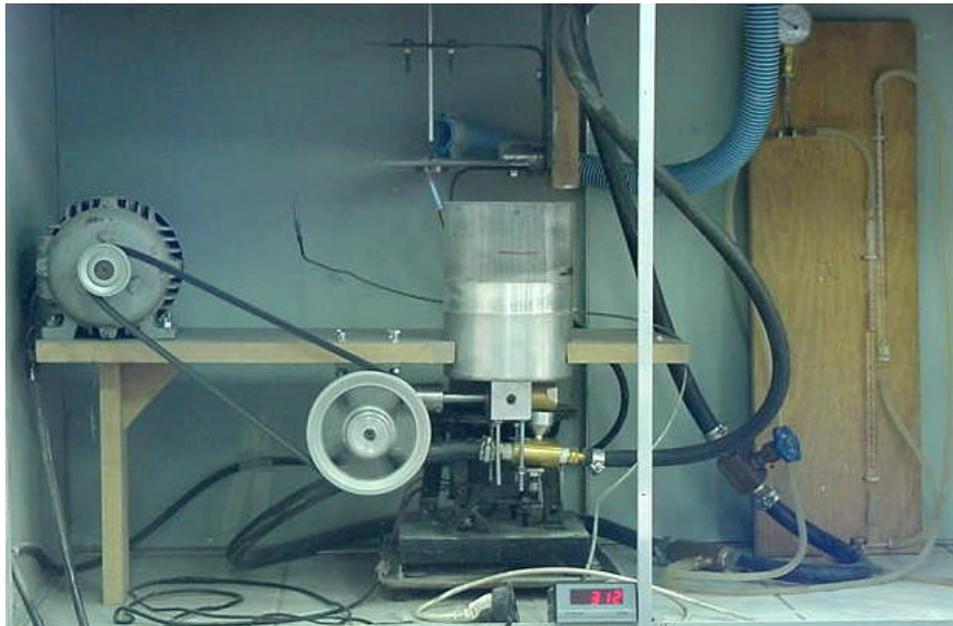
Figura 3.3. Equipamento de desgaste desenvolvido para os ensaios em laboratório: (a) Diagrama esquemático e (b) Fotografia durante a operação.

Os ensaios de erosão realizados em laboratório visaram reproduzir as condições que ocorrem na prática nos componentes sujeitos ao desgaste em uma usina termoeletrica. Para simular essas condições, desenvolveu-se um aparato experimental, como é mostrado na Figura 3.3.

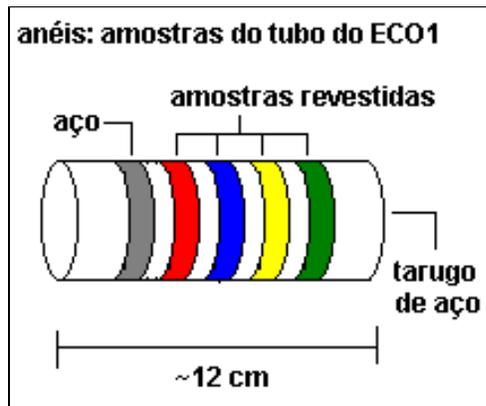
Figura 3.4: Desenho esquemático do aparato com as amostras para testes na Usina dentro do economizador.

As amostras utilizadas para este teste foram anéis do próprio tubo revestidos com as ligas 88HV, Cr<sub>2</sub>C<sub>3</sub>-NiCr, WC-12Co e WC-CrC-Ni, fixos em um sistema como ilustra a Figura 3.4. Para efeito comparativo, também foi analisado o aço sem revestimento.

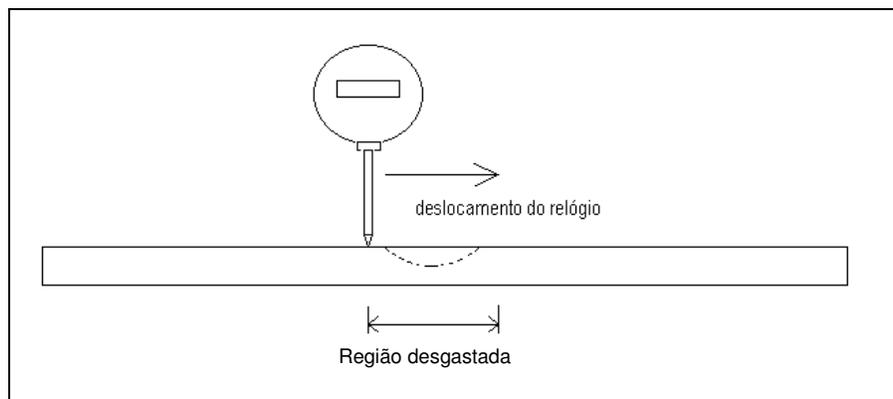
Figura 3.5. Diagrama esquemático do deslocamento do relógio comparador sobre uma superfície plana desgastada.

A Figura 3.5 mostra um diagrama esquemático do deslocamento de um relógio comparador sobre uma superfície plana desgastada, indicando o procedimento adotado na avaliação do desgaste.

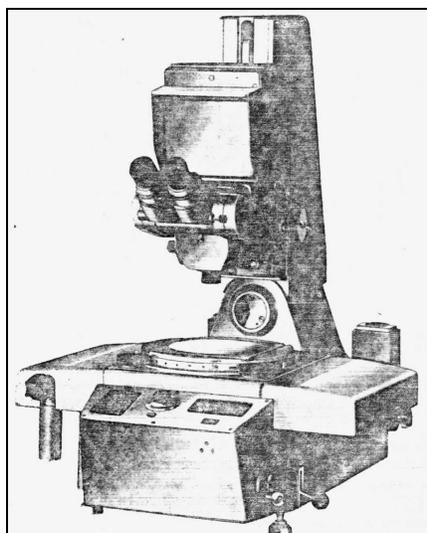
Figura 3.6. Microscópio de medição óptica Zeiss (Santos e Irigoyen, 1995).

A Figura 3.6 apresenta o microscópio óptico utilizado no método de silhueta.

Por este processo mede-se na silhueta (projeção) da peça e não na própria peça. O sistema ótico do microscópio projeta a peça na objetiva, na qual existe gravado um conjunto de traços (retículo ou reticulado) que se constituem nas ferramentas de apalpação ótica.

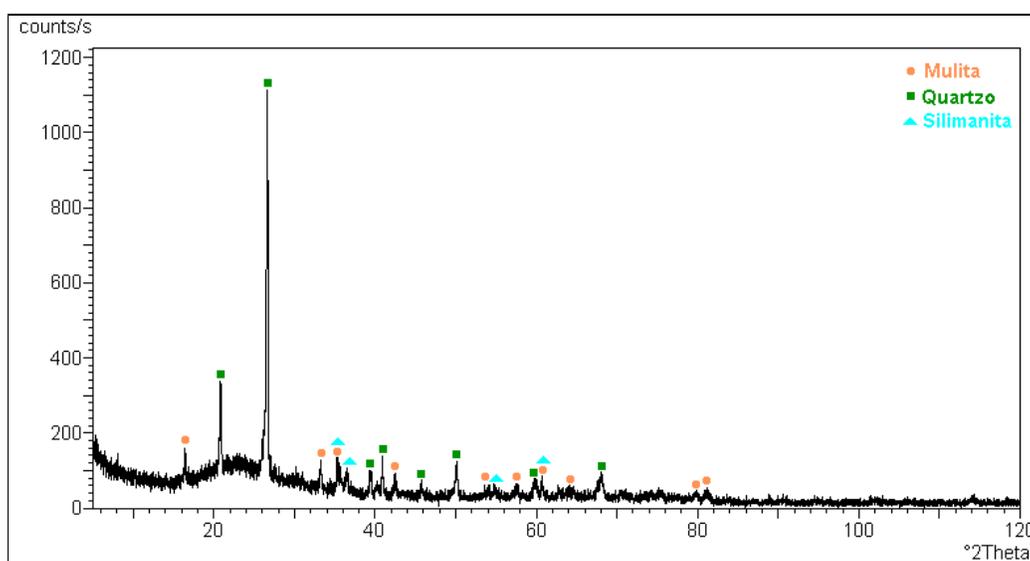
Figura 4.1: Difratograma da cinza de carvão.

**Análise mineralógica.** Revela os minerais que compõem a cinza de carvão. Conhecendo-se as fases presentes pode-se inferir o grau de agressividade em função da dureza de cada mineral. A Figura 4.1 apresenta o difratograma da cinza de carvão. Observa-se que a cinza de carvão é composta pelos minerais: quartzo ( $\text{SiO}_2$ ), mulita ( $3\text{Al}_2\text{O}_3 \cdot 2\text{SiO}_2$ ) e silimanita ( $\text{Al}_2\text{SiO}_5$ ); pela forma do difratograma pode-se inferir que esta apresenta um pouco de fase amorfa. A dureza dos minerais constituintes da cinza de carvão influencia no desgaste erosivo destas partículas em um material alvo; a Tabela 4.3 apresenta a dureza dos minerais que compõem esta cinza.

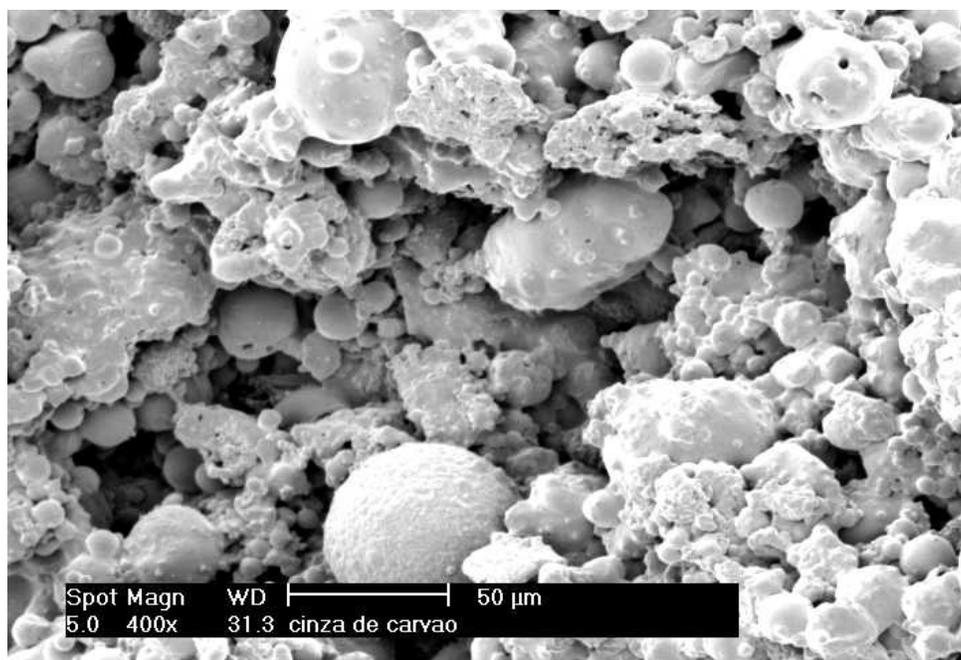
Figura 4.2: Micrografia da cinza de carvão, em um aumento de 400 vezes.

Através da análise da Figura 4.2, observa-se que a cinza de carvão apresenta partículas na forma arredondada e aglomerados destas. Observa-se também uma distribuição de tamanhos bastante variada e, como visto pela análise granulométrica, o tamanho médio das partículas é de 47,01 $\mu\text{m}$ . Segundo um estudo de Suckling e Allen (1997), o tamanho de partículas do material erosivo é de grande importância, uma vez que resultados práticos mostraram que pequenos tamanhos de partículas resultam em um maior desgaste em aços utilizados em caldeiras que grandes tamanhos de partículas. Neste estudo, tamanhos de partículas pequenas referem-se ao intervalo de 63 - 106 $\mu\text{m}$ .

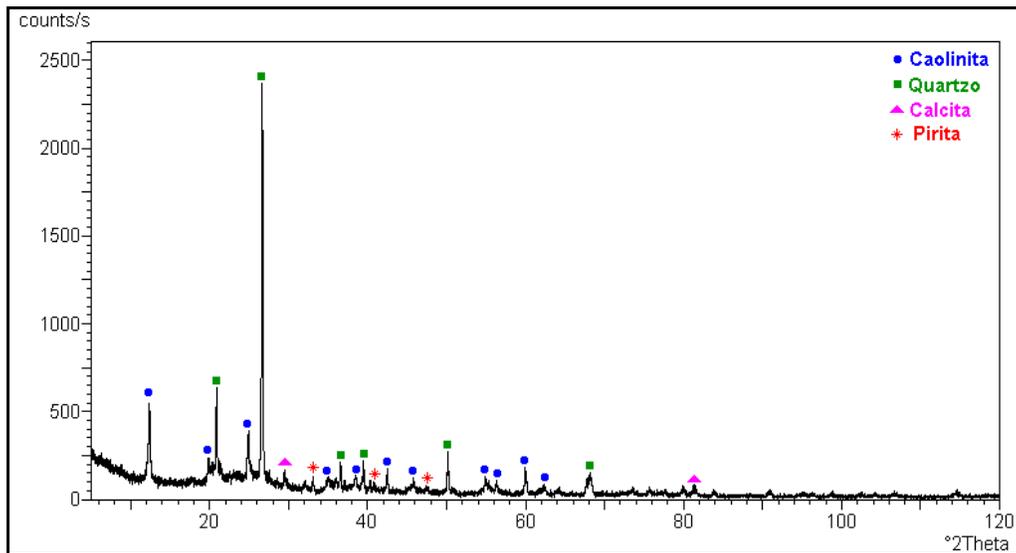
Figura 4.3: Difratoograma do carvão pulverizado.

**Análise mineralógica.** Revela os minerais que compõem o carvão pulverizado. Mais uma vez, conhecendo-se as fases presentes pode-se inferir o grau de agressividade em função da dureza de cada mineral no desgaste do ejetor. A Figura 4.3 apresenta o difratograma do carvão pulverizado. Observa-se que este é composto pelos minerais: quartzo ( $\text{SiO}_2$ ), pirita ( $\text{FeS}_2$ ), calcita ( $\text{CaCO}_3$ ) e caolinita ( $\text{Al}_2\text{Si}_2\text{O}_5 (\text{OH})_4$ ). A dureza dos minerais constituintes do carvão pulverizado influencia no desgaste erosivo destas partículas em um material alvo, a Tabela 5.5 apresenta a dureza de dos minerais que compõem este material.

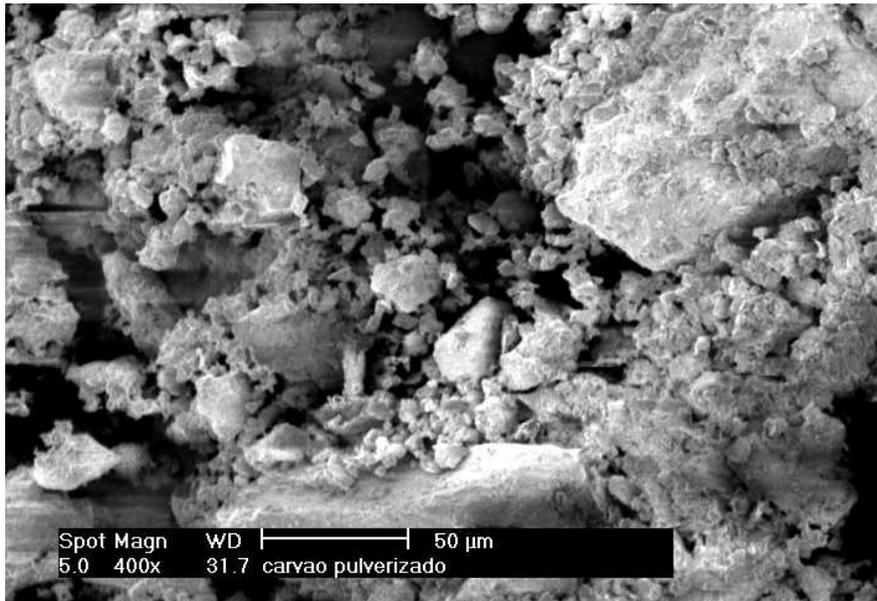
Figura 4.4: Micrografia do carvão pulverizado, em um aumento de 400 vezes.

**Análise microscópica.** A análise microscópica do carvão visa determinar a morfologia de suas partículas: forma e distribuição de tamanhos. A Figura 4.4 apresenta a micrografia do carvão pulverizado.

Através da análise da Figura 4.4, observa-se que as partículas do carvão são irregulares quanto sua forma e distribuição de tamanhos. Em estudos feitos sobre erosão verifica-se que partículas de forma irregular e elevada dureza são mais erosivas do que partículas arredondadas.

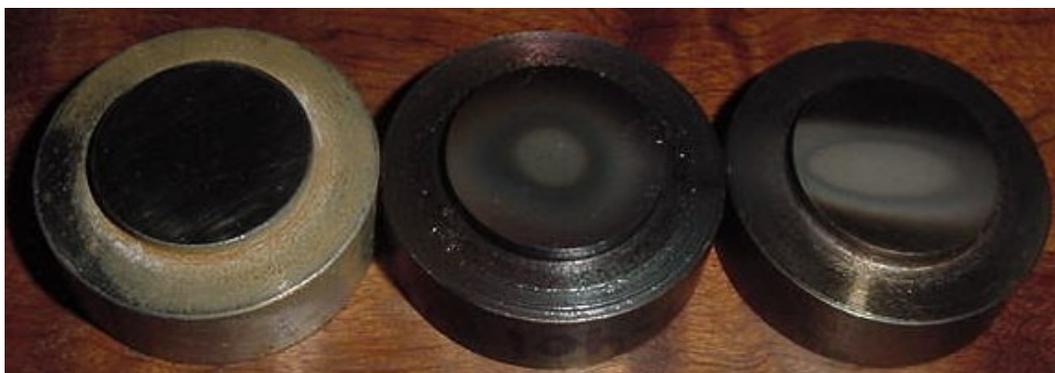
Figura 4.5. Amostras de aço (a) antes do desgaste, (b) após o desgaste em  $90^\circ$ , (c) após o desgaste em  $30^\circ$ .

partículas. Quando as partículas erosivas incidem em um ângulo de  $90^\circ$  (alto ângulo) tendem, durante o choque, a trocar sua energia cinética em deformação elástica, e se for suficientemente alta e/ou o material apresentar baixa resistência ao escoamento, em deformação plástica. Se ainda assim restar energia à partícula, pode haver o desprendimento de partículas do material erodido. Em contrapartida, quando as partículas incidem em ângulos mais baixos, próximos a  $30^\circ$ , há um maior arrancamento de material. Isto ocorre, pois apenas parte da energia da partícula erosiva se transforma em deformação elástica, e/ou plástica; enquanto o outro componente da energia é responsável, associado à microestrutura do material alvo, pelo arrancamento de suas partículas. Este arrancamento ocorre em regiões mais susceptíveis, como o contorno de grão.

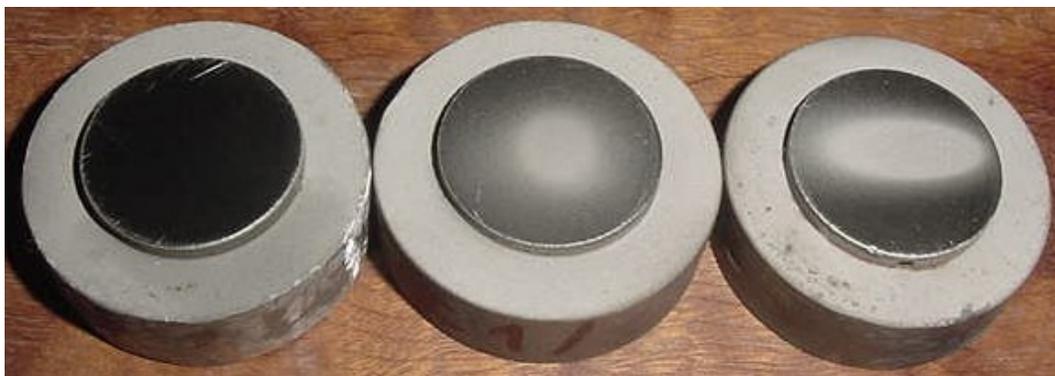
Figura 4.6. Amostras de  $\text{Cr}_2\text{C}_3\text{-NiCr}$  (a) antes do desgaste, (b) após o desgaste em  $90^\circ$ , (c) após o desgaste em  $30^\circ$ .

A Figura 4.6 apresenta as amostras de  $\text{Cr}_2\text{C}_3\text{-NiCr}$  antes e após o desgaste erosivo em ângulos de  $90^\circ$  e  $30^\circ$ . Através da análise visual, não é possível chegar a um resultado conclusivo quanto ao pior ângulo de desgaste.

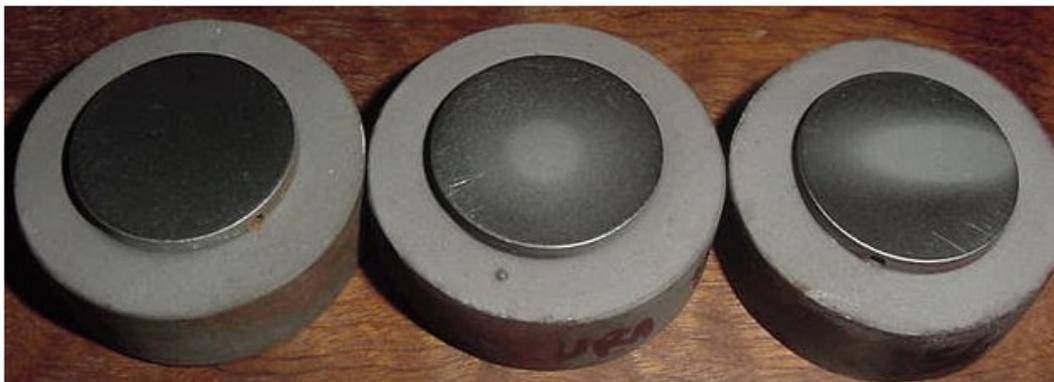
Figura 4.7. Amostras de WC-CrC-Ni (a) antes do desgaste, (b) após o desgaste em 90°, (c) após o desgaste em 30°.

A Figura 4.7 apresenta as amostras de WC-CrC-Ni antes e após o desgaste erosivo em ângulos de 90° e 30°. Através da análise visual, não é possível determinar para qual ângulo de ataque ocorreu o maior desgaste erosivo.

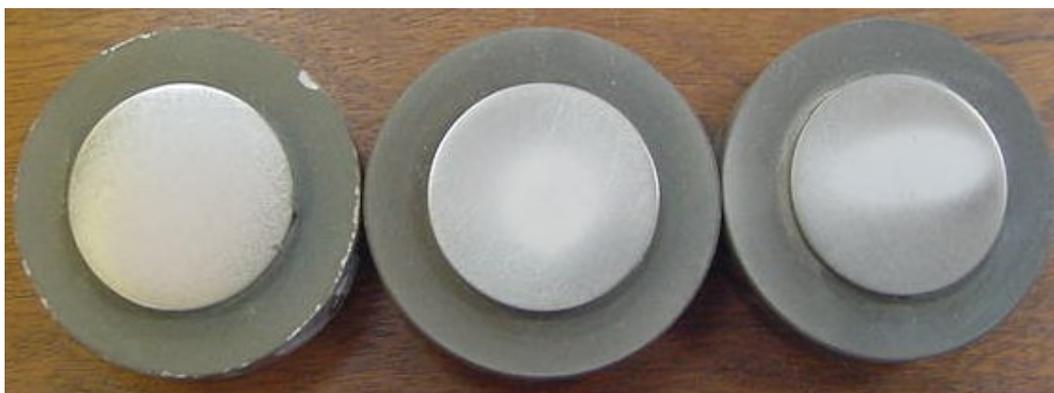
Figura 4.8. Amostras de WC-12Co (a) antes do desgaste, (b) após o desgaste em 90°, (c) após o desgaste em 30°.

A Figura 4.8 apresenta as amostras de WC-12Co antes e após o desgaste erosivo em ângulos de 90° e 30°. Também neste caso não é possível chegar a um resultado conclusivo quanto ao pior ângulo de desgaste, através da análise visual.

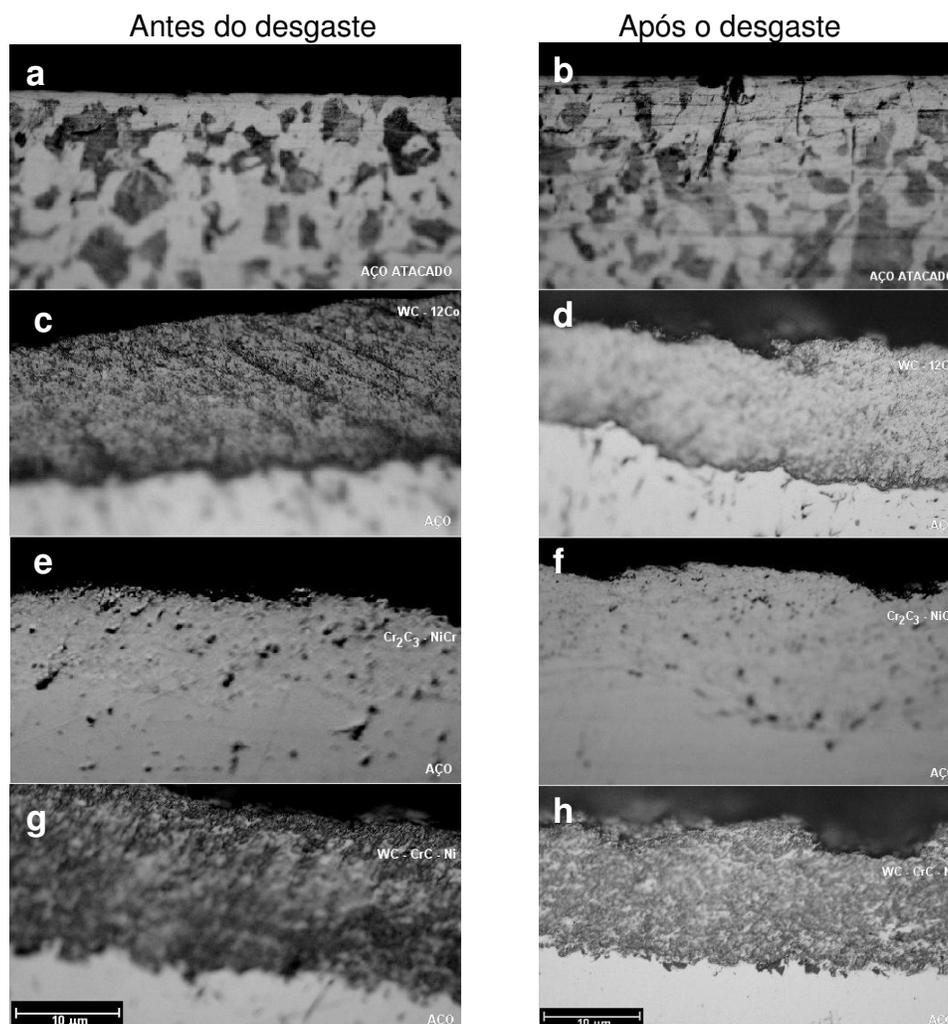
Figura 4.9: Microestruturas da seção transversal antes e após o desgaste das amostras (a,b) aço SAE 1020, (c,d) WC-12Co, (e,f) Cr<sub>2</sub>C<sub>3</sub>-NiCr, (g,h) WC-CrC-Ni. (Microscopia ótica, aumento 500x).

Assim, avaliando-se os resultados da perda de espessura dos materiais testados a 90° (Tabela 4.6), e a microestrutura da seção transversal das regiões desgastada e não desgastada (Figura 4.9), pode-se estimar os mecanismos responsáveis pelo desgaste erosivo. No aço, este mecanismo pode ser explicado pelo balanço energético para materiais dúcteis (Figura 4.10): na colisão de uma partícula erosiva esférica em ângulos próximos a normal, entre 1 a 10% da energia cinética inicial é restituída à partícula por forças elásticas, sem contribuir para a erosão, e cerca de 90% de energia é gasta no trabalho plástico; desta, até 10% é armazenada no metal em discordâncias e outras imperfeições cristalinas e, aproximadamente 80% é degradada em calor (Levy e Chick, 1986). Portanto, para o aço estudado, pode-se observar que a energia cinética foi suficientemente alta e/ou

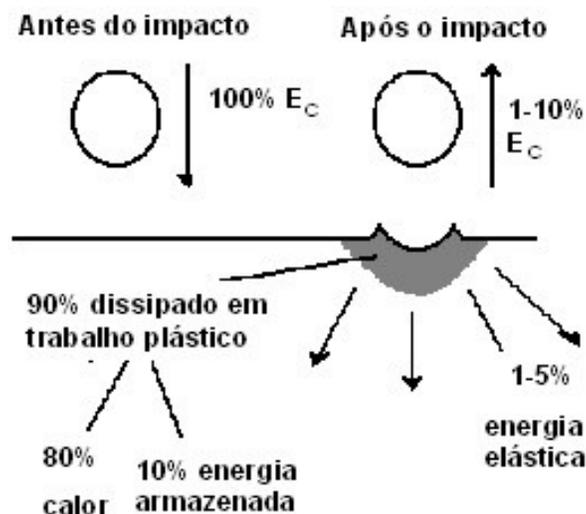
Figura 4.10: Balanço da energia no impacto normal de partículas erosivas.

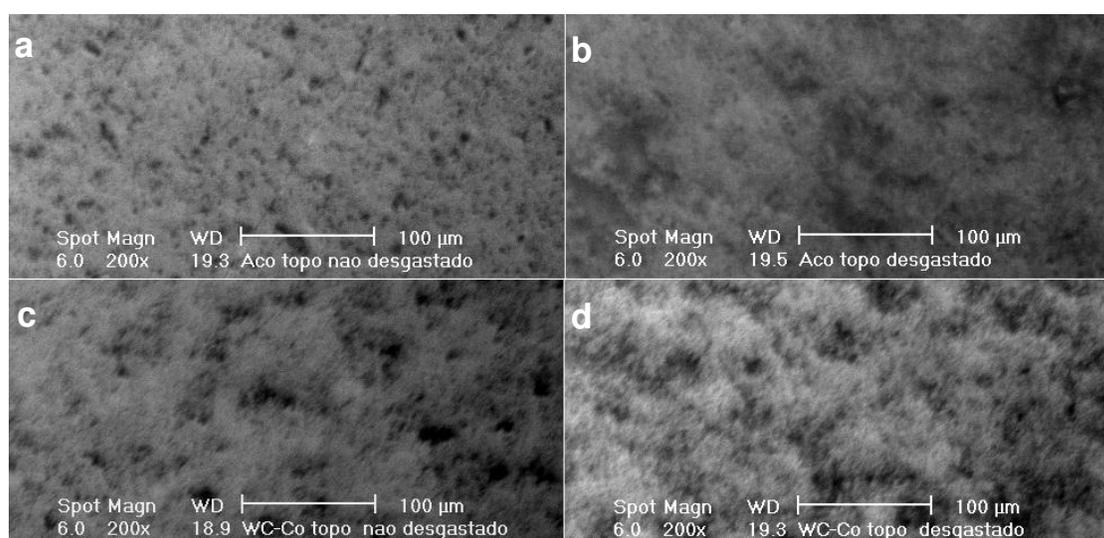
Figura 4.11: Microestruturas da vista superior antes e após o desgaste, respectivamente, das amostras (a, b) aço SAE 1020 e (c, d) WC-12Co.

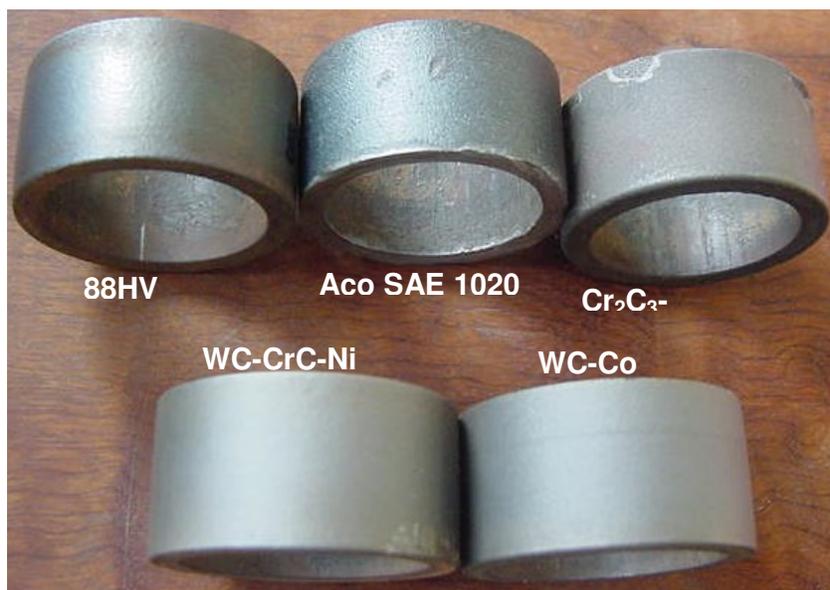
Figura 4.12. Anéis retirados do Economizador 4 após 28 dias de exposição ao desgaste da cinza.

Em ordem crescente de resistência ao desgaste erosivo, dentre estes revestimentos sugeridos no teste industrial, tem-se: 88HV (NiCrBSiFeW), aço SAE 1020,  $\text{Cr}_2\text{C}_3\text{-NiCr}$ , WC-CrC-Ni e WC-12Co. A Figura 4.12 apresenta os anéis retirados do economizador após 28 dias de exposição ao desgaste da cinza.

A Tabela 4.9 apresenta os valores de perda de espessura dos anéis inseridos no Economizador 4 submetidos ao desgaste erosivo por um período de 28 dias, avaliados segundo o método ótico de silhueta.
