Turbinas Hidrelétricas FRANCIS

Revestimentos
contra Desgastes

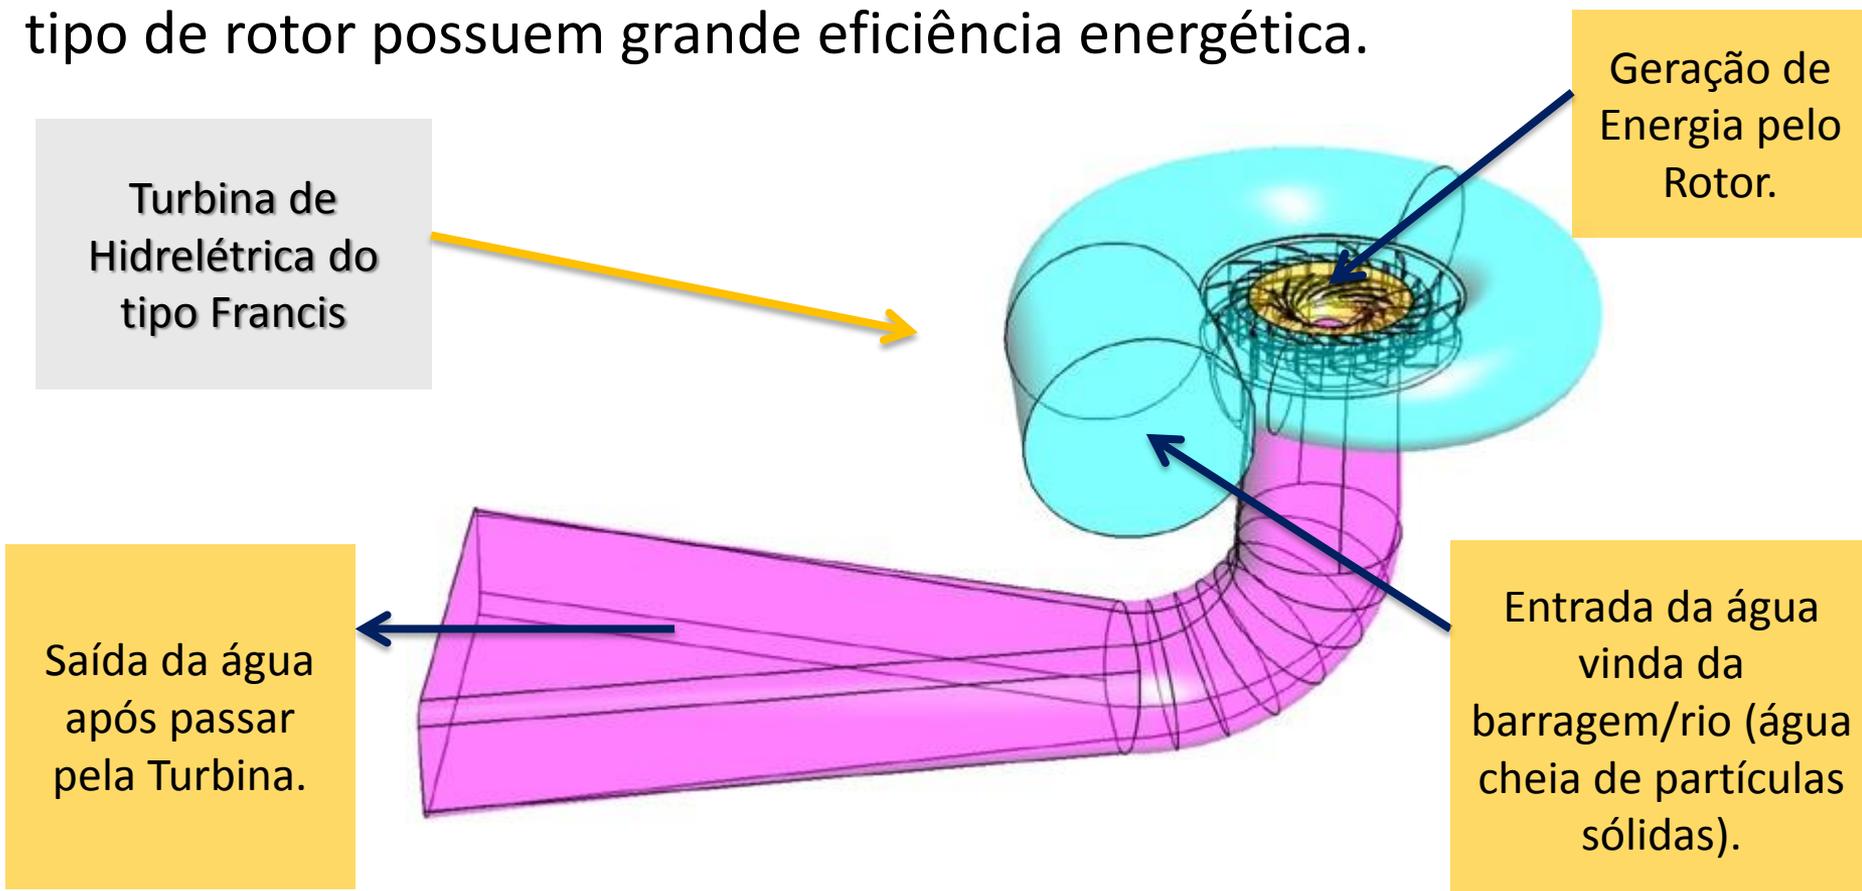
As Turbinas de Hidrelétricas do tipo Francis são utilizadas em usinas que possuem quedas superiores a 20 metros. Turbinas com esse tipo de rotor possuem grande eficiência energética.

A água entra nesse rotor radialmente, com alta pressão e velocidade. A existência de partículas sólidas (areia, quartzo, entre outros), presentes na água de diversos rios, associado com alta velocidade e pressão, ocasionam **desgaste por erosão** no rotor.

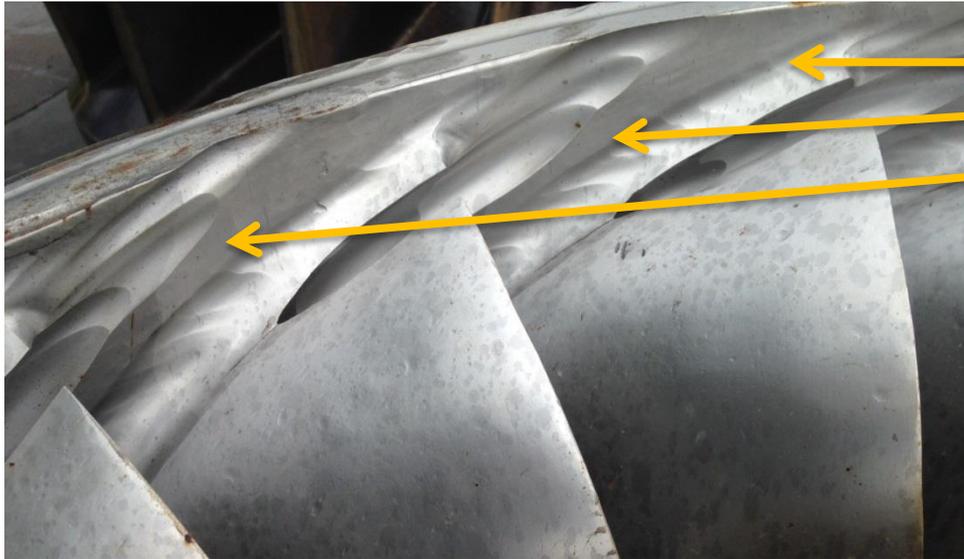
Desgastes ocorridos nas
turnbinas devido a
ersosão do rio..

Em muitos casos, esse nível de desgaste é bastante rápido e a consequência é a **perda de eficiência energética** e a necessidade de paradas para manutenção para reparo ou substituição da peça. Essas paradas são demoradas, possuem risco elevado e são bastante onerosas.

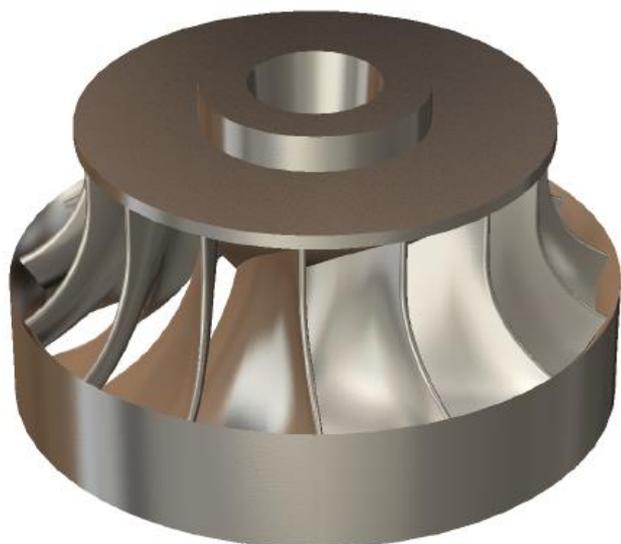
*Rotor sem
Revestimento*

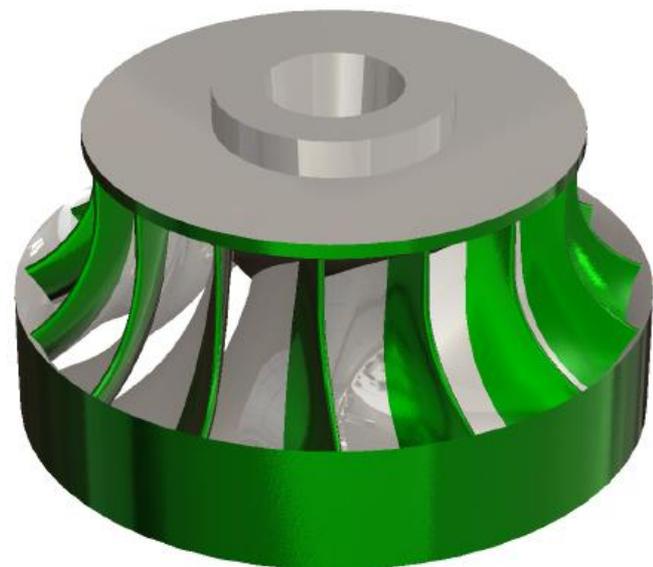
*Rotor com
Revestimento**

**cor verde meramente ilustrativa*

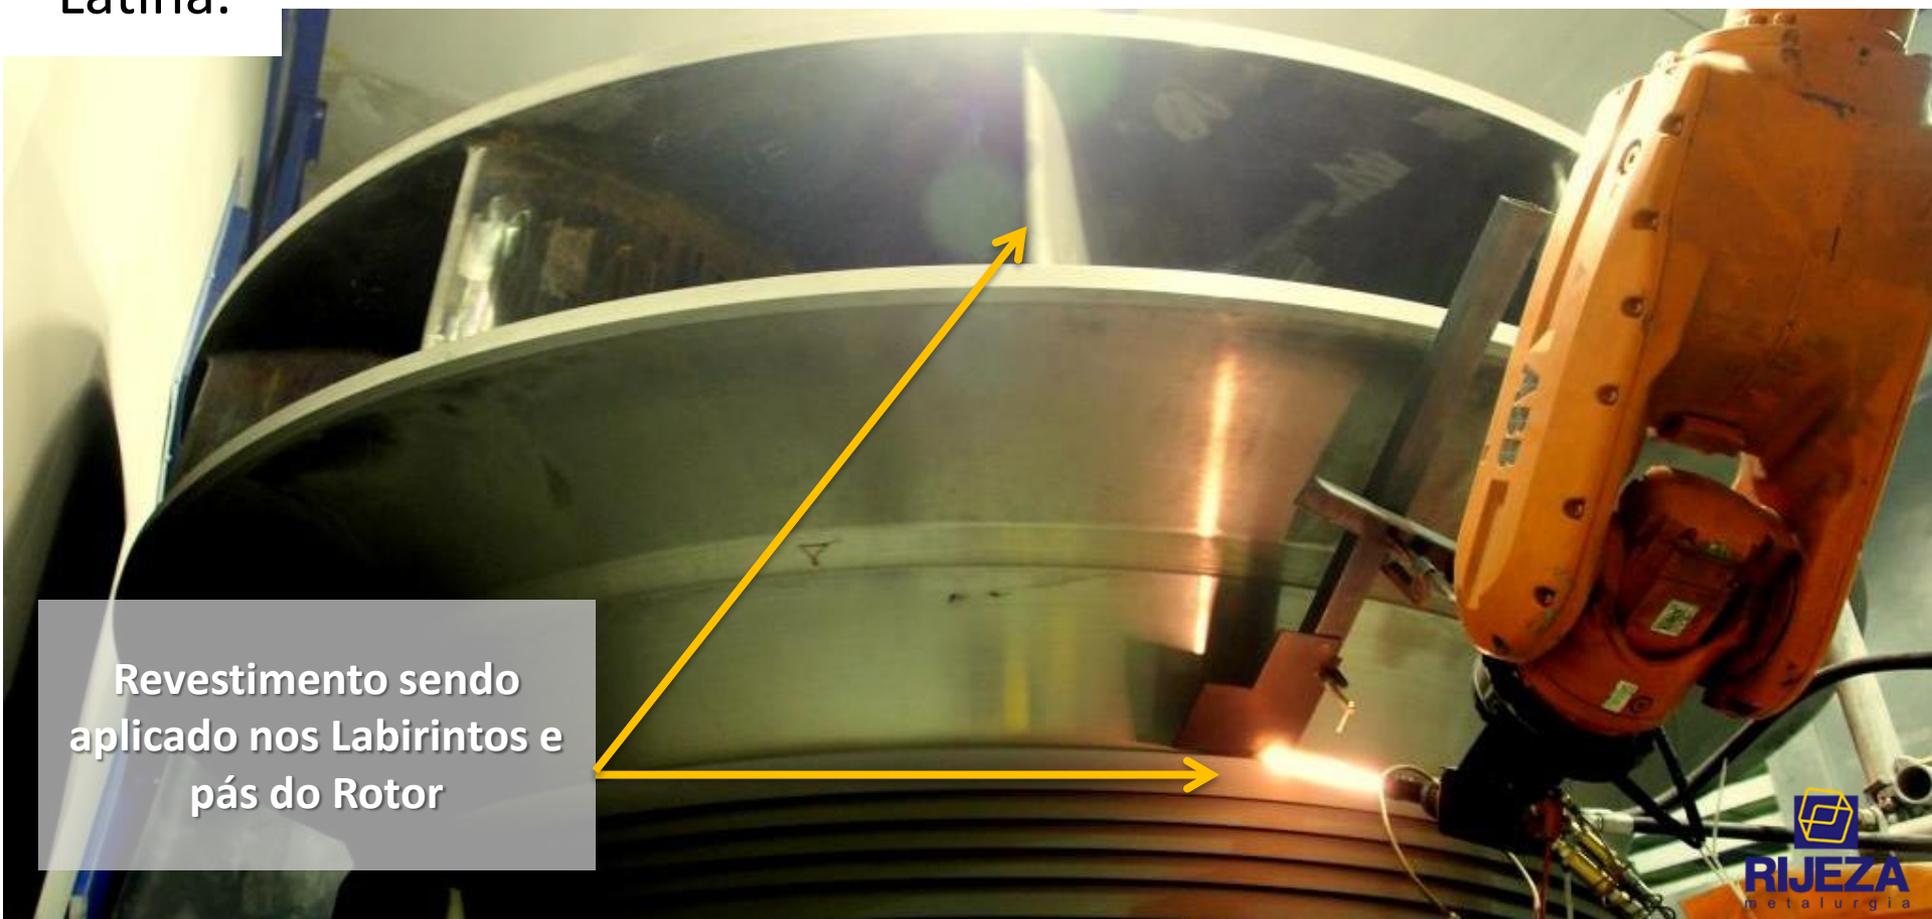
Revestimento sendo aplicado nos Labirintos e pás do Rotor

Revestimento de
Carboneto de Tungstênio,
aplicado por aspersão
térmica através do
processo HVOF (*High
Velocity Oxygen Fuel*) .

A aplicação de Revestimento de **Carboneto de Tungstênio** com **adição de Cromo** tem sido uma solução importante para o aumento da vida útil dessas peças nas Hidrelétricas Brasileiras e da América Latina.

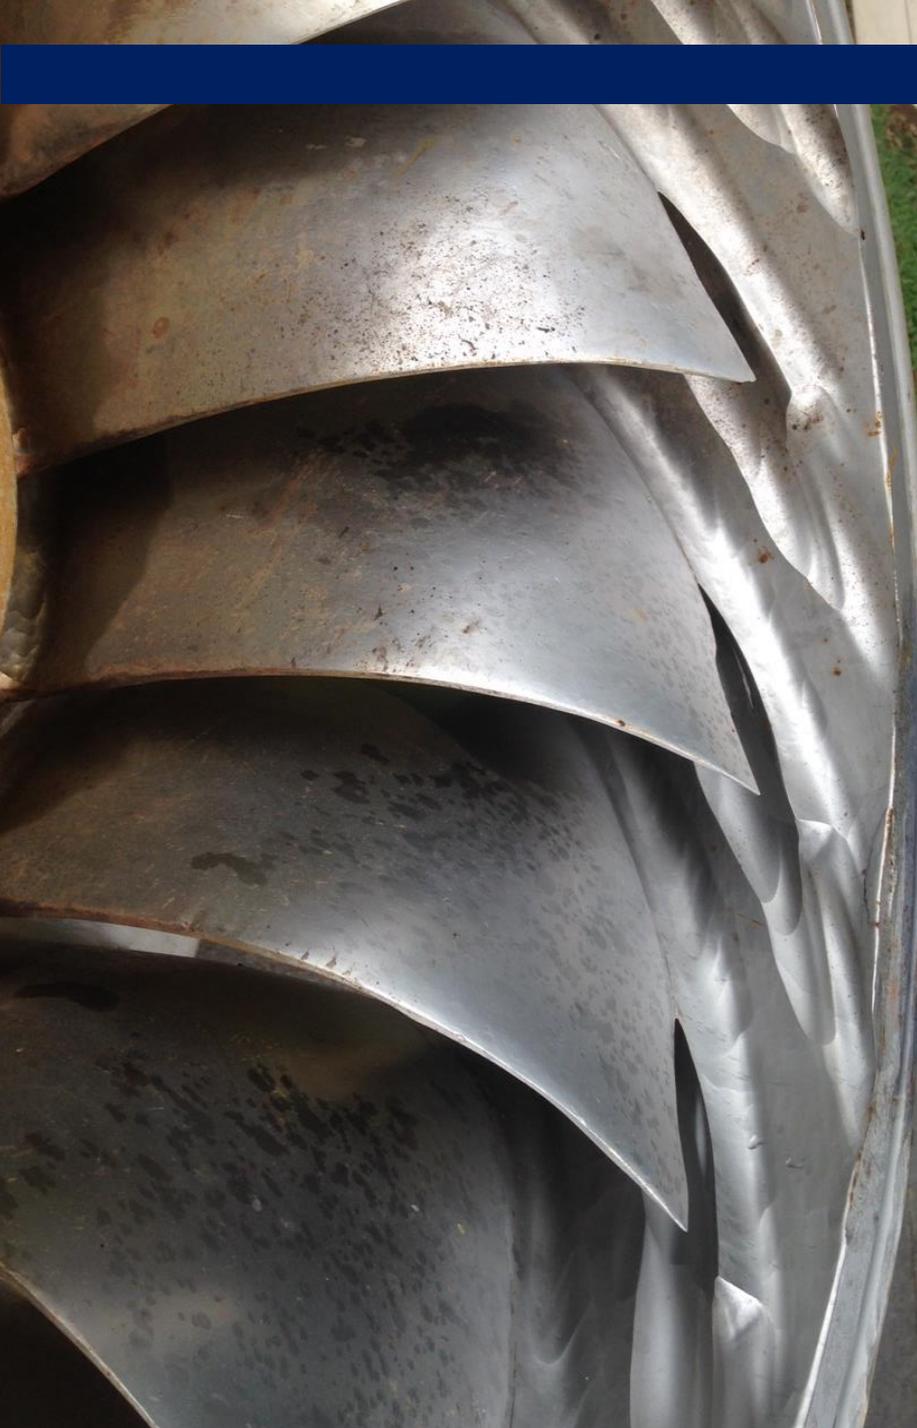
A liga possui **dureza superior a 1000 HV300**, possui elevadíssima resistência ao Desgaste por Erosão, e pode incrementar a vida útil de um rotor em mais de 300%.

As camadas aplicadas variam de 0,1 mm a 0,3 mm de espessura, dependendo do nível de desgaste encontrado.
