Estudo de Caso

**SILOS DE SECAGEM**  
**DE GRÃOS**

**RIJEZA**  
m e t a l u r g i a

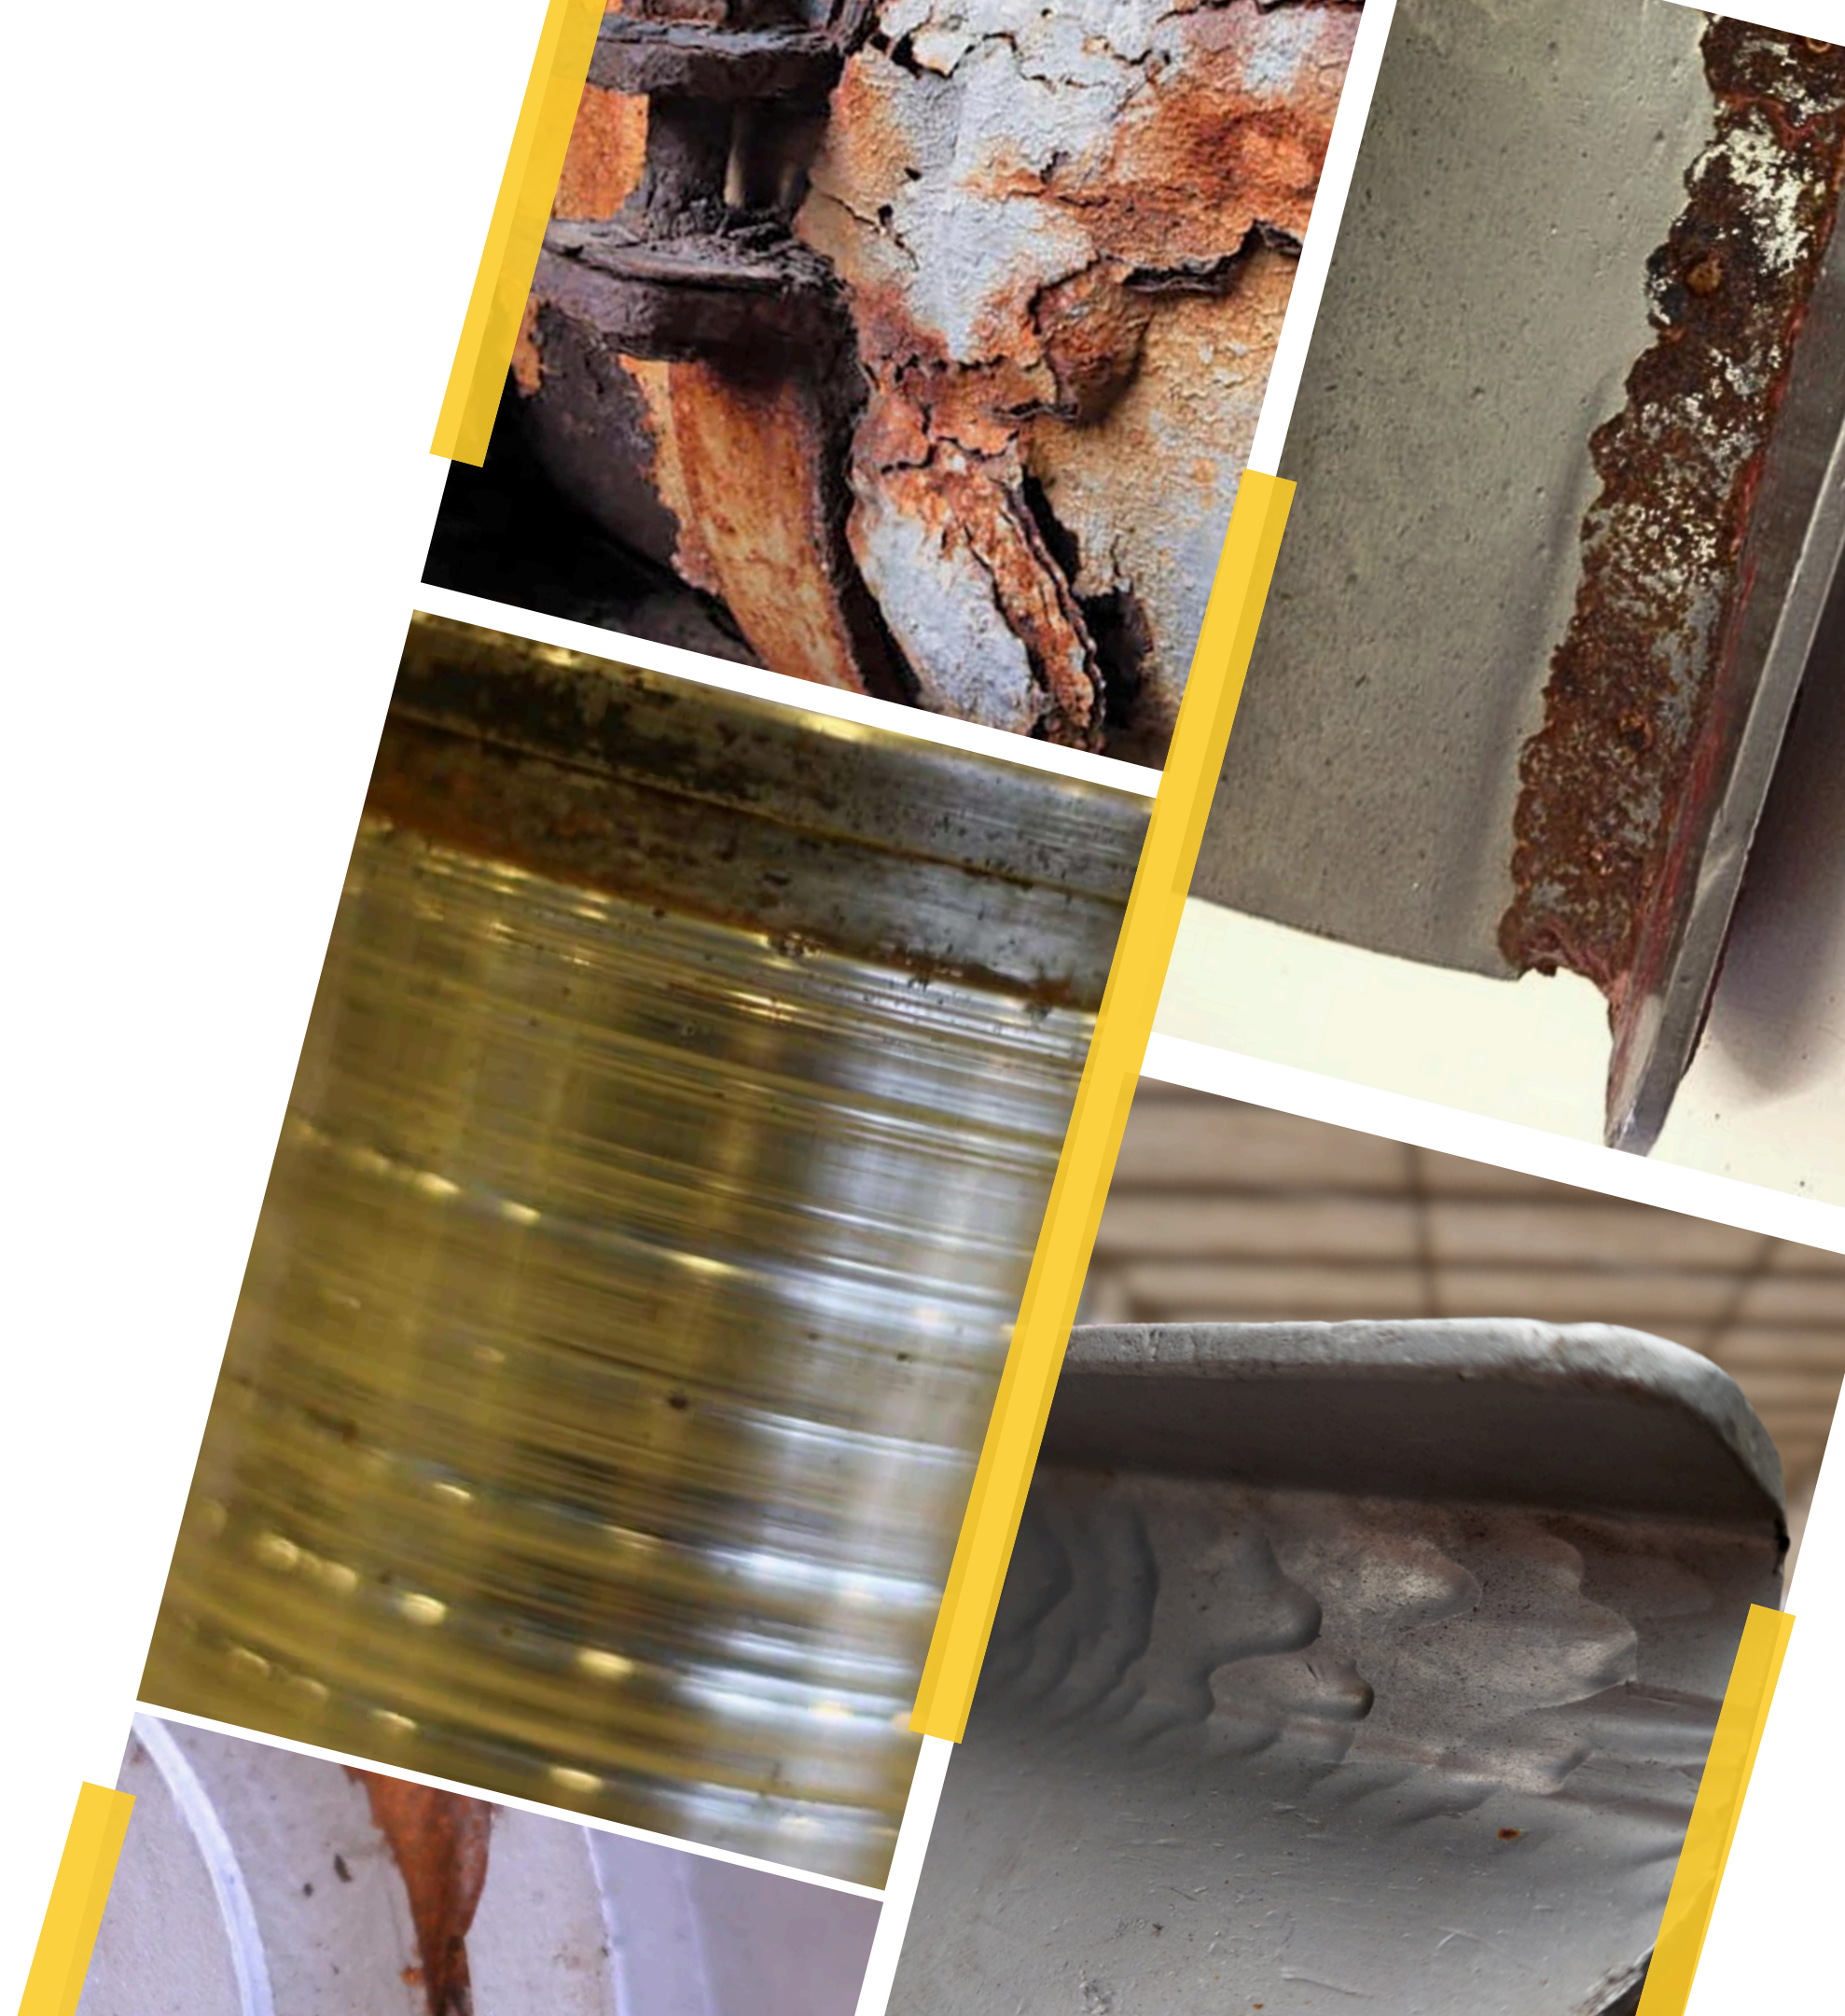
Desgaste é a perda de material de uma superfície quando ela está em movimento relativo com outra superfície, é impactada por partículas sólidas dentro de um fluido ou interage com o meio, levando em consideração fatores como pH, temperatura, entre outros...

A forma como as superfícies se desgastam é conhecida como **MECANISMOS DE DESGASTE**.

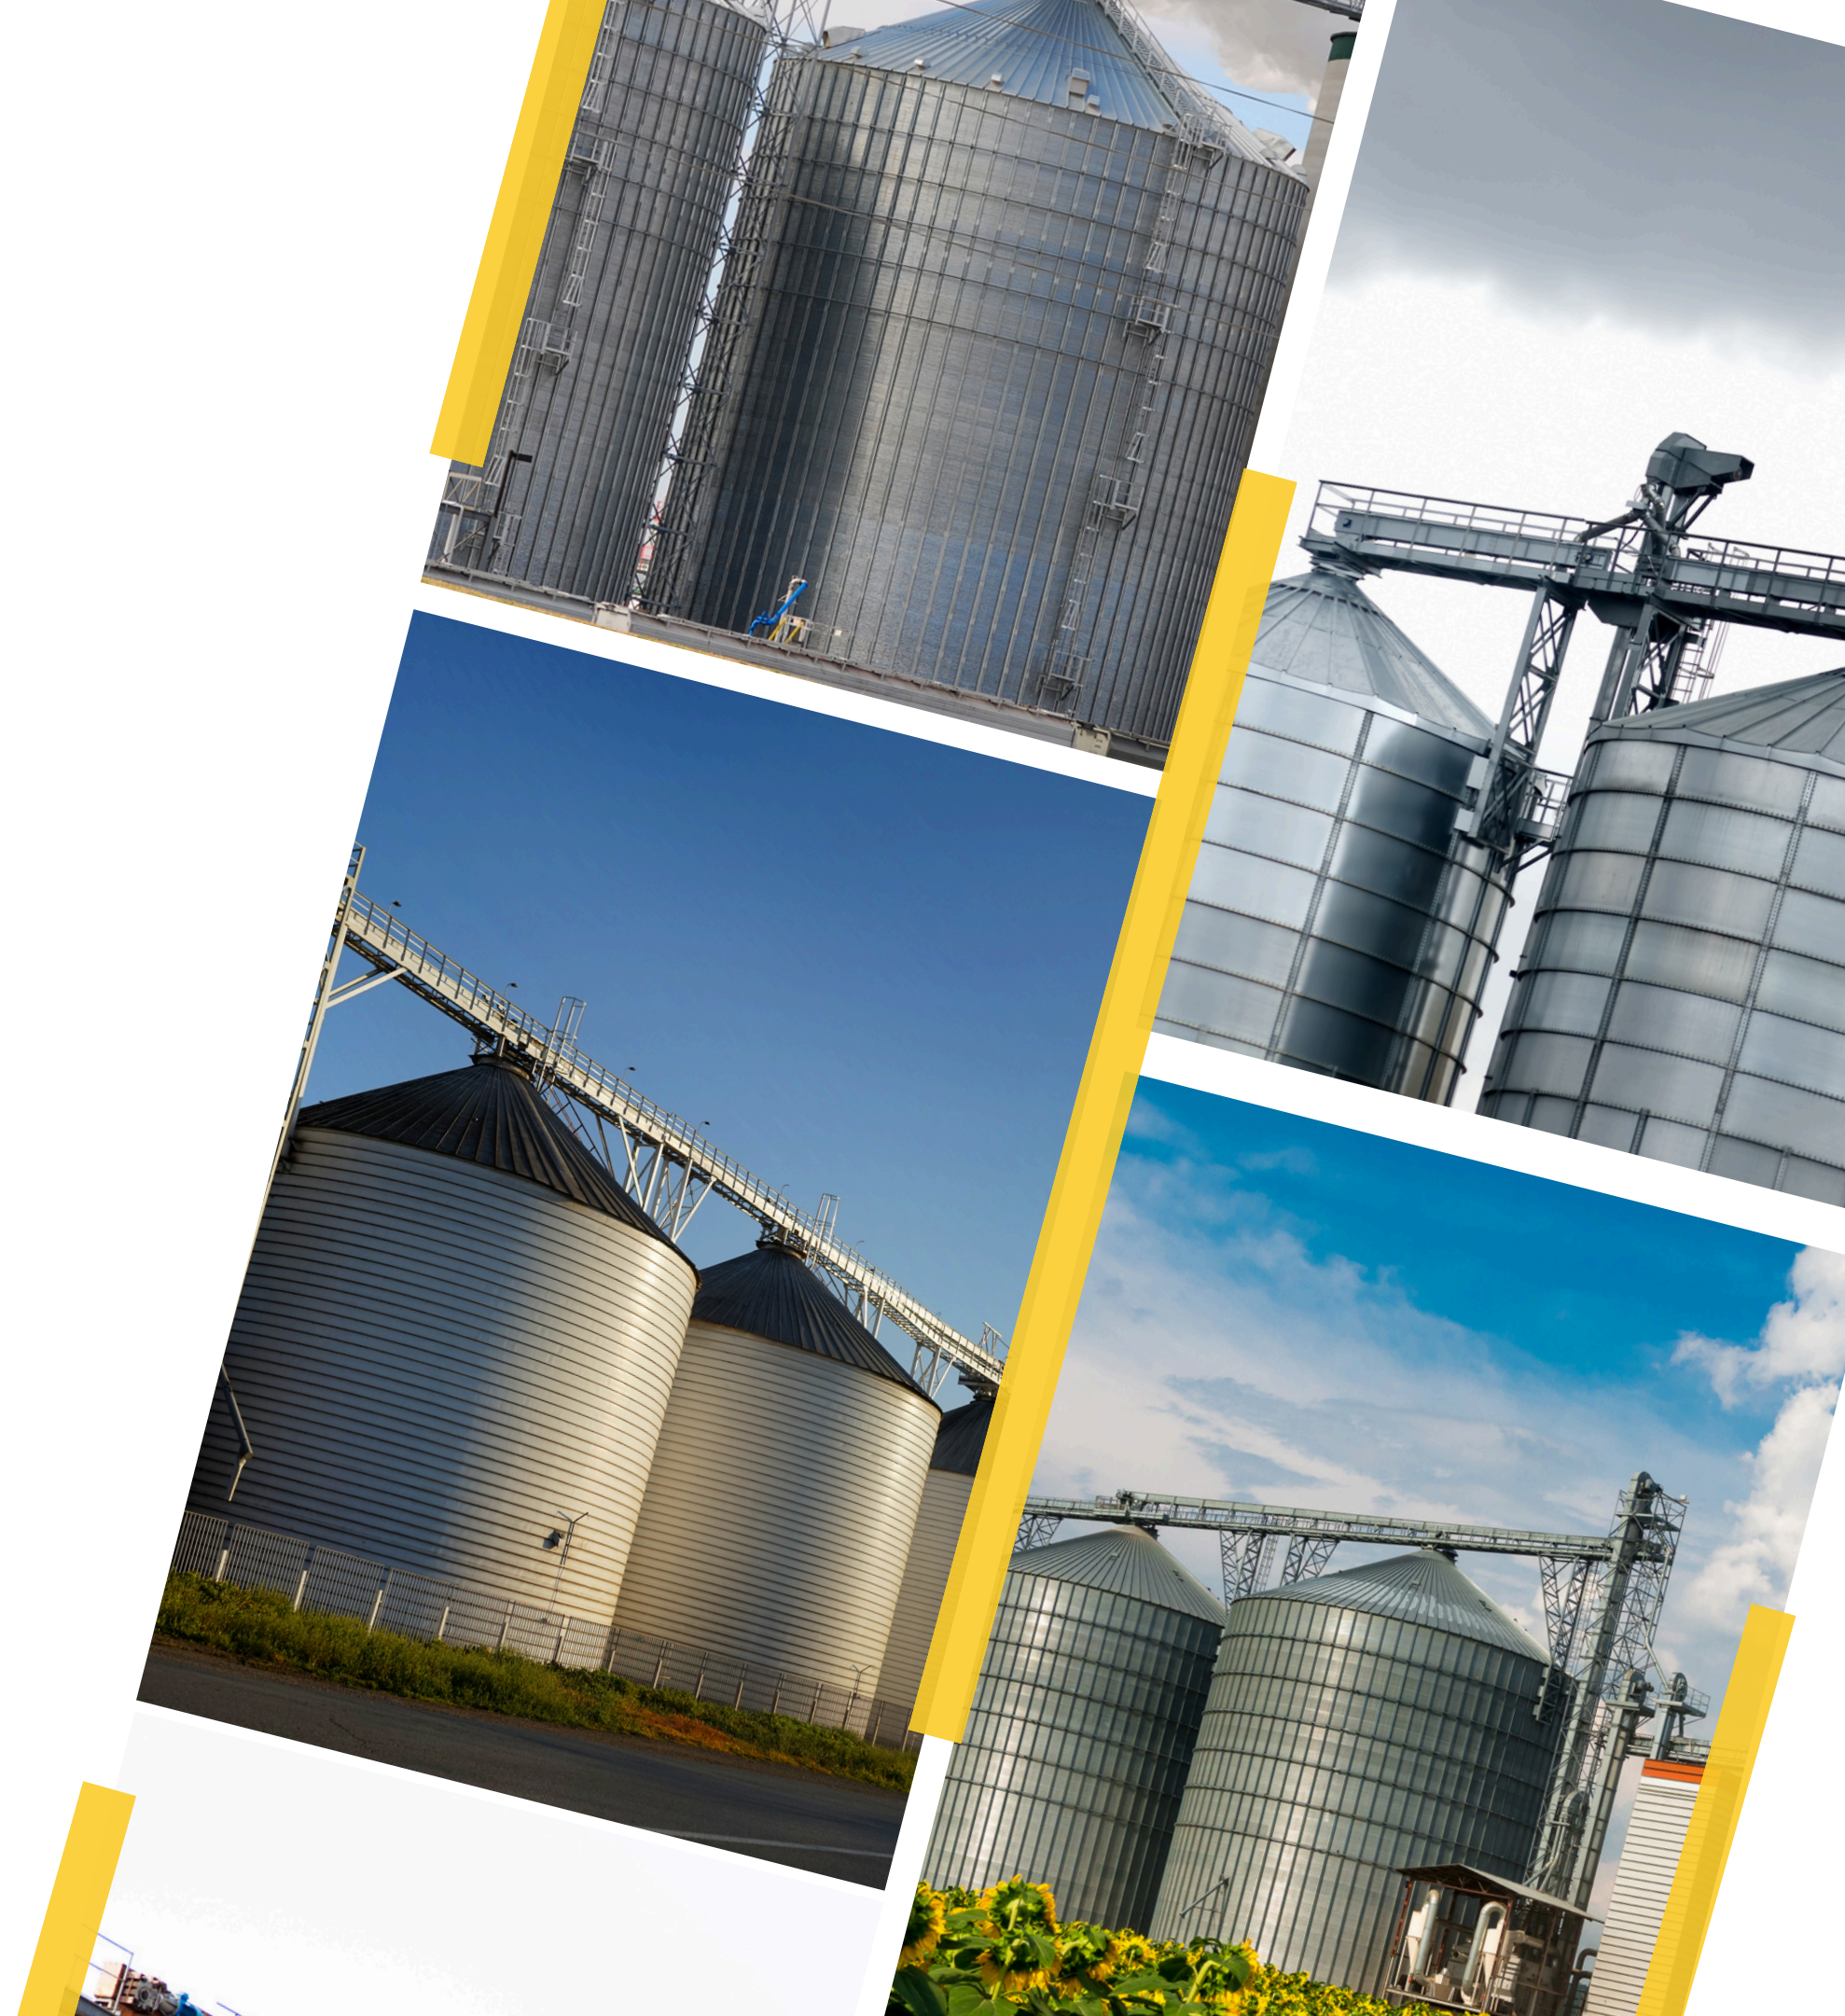
A secagem pós-colheita tem a finalidade de retirar a umidade dos grãos e conservá-los por mais tempo, evitando o desenvolvimento de ácaros, microorganismos e o estímulo dos próprios grãos. Devido à intensa movimentação dos grãos no processo, aliado à abrasividade de cascas e/ou sementes, o desgaste no interior dos secadores provoca perda de eficiência de secagem e aumento dos custos de manutenção. Investir em secadores e silos de armazenagem significa aumentar a rentabilidade do produtor, pois ele deixa de ser refém do preço do mercado.
