MECANISMOS DE DESGASTE NA INDÚSTRIA SIDERÚRGICA

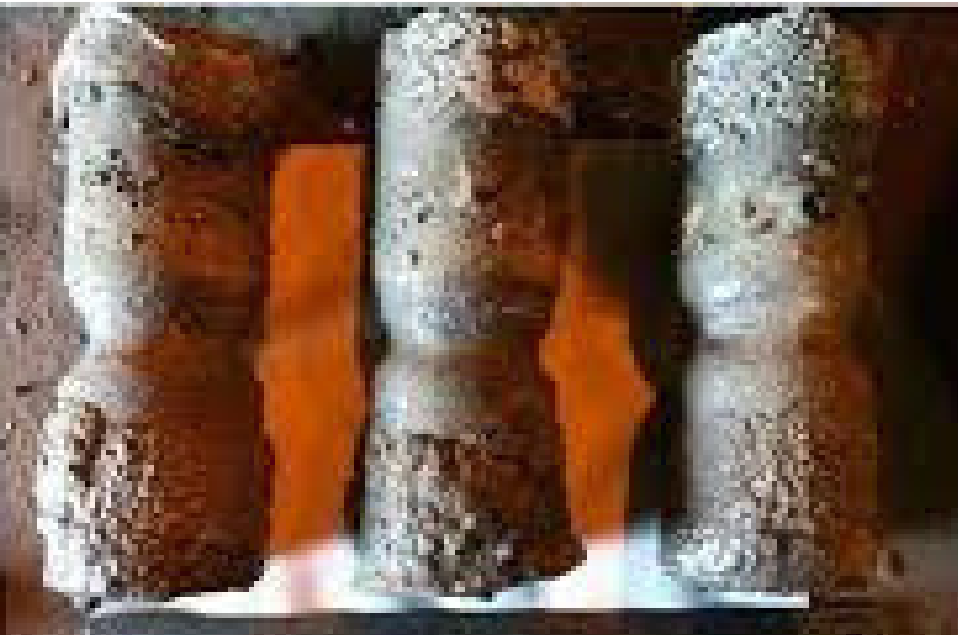
EROSÃO

Ocorre quando partículas sólidas dispersas em um fluido impactam na superfície de um material, removendo-o.

No fornecimento do aço líquido ao molde, pó fluxante é adicionado para a lubrificação da interface metal/molde e proteção do aço à oxidação. Porém, partículas não fundidas deste pó são arrastadas, removendo material por erosão.

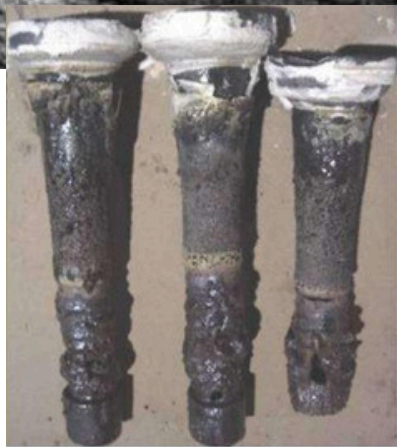
CORROSÃO

Ocorre quando há interação química ou eletroquímica com o meio.

O contato escória/pó fluxante/ metal líquido, aliados principalmente às altas temperaturas, provocam a oxidação e corrosão dos materiais imersos nesse meio, conhecido por linha de escória da panela de aço.

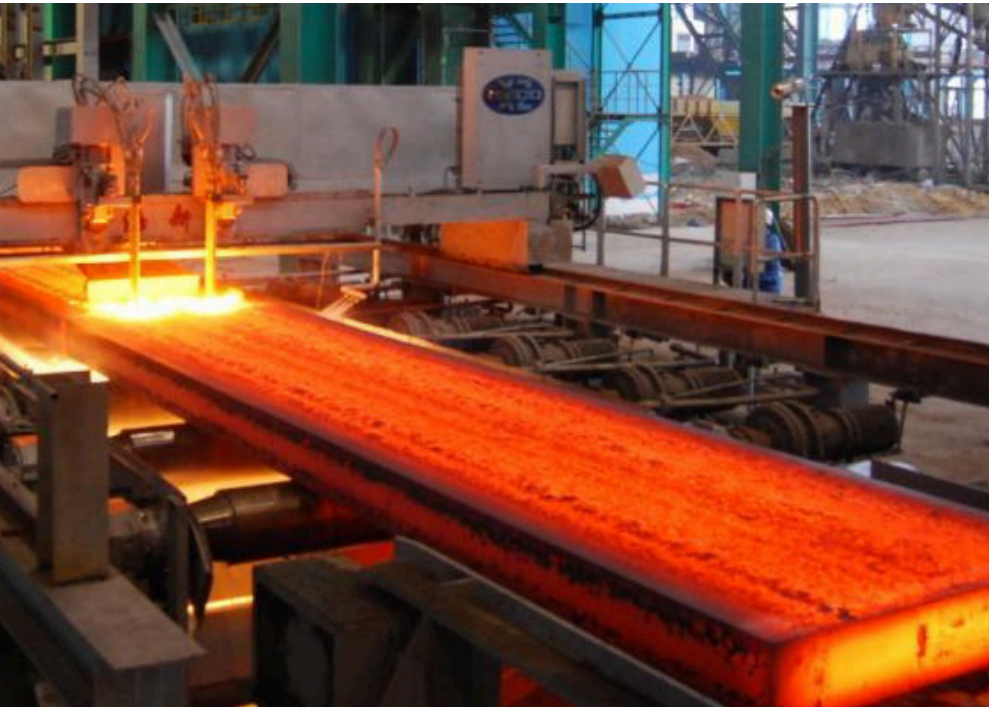
ABRASÃO

Ocorre quando duas partículas rígidas mantêm um movimento relativo entre si. Ele é acentuado em ambientes de temperaturas elevadas

Durante a solidificação, o material que está sendo produzido desliza sobre um segmento de rolos. Esta interação termo-mecânica provoca um desgaste abrasivo na superfície.

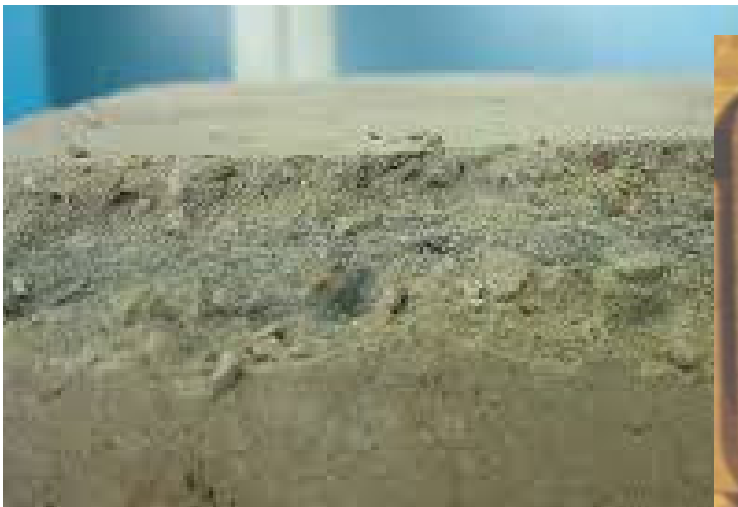
TERMOCLASE (SPALLING)

A termoclase ocorre em materiais refratários quando submetidos a gradientes de temperatura, provocando lascamentos e propagação de trincas em sua estrutura.

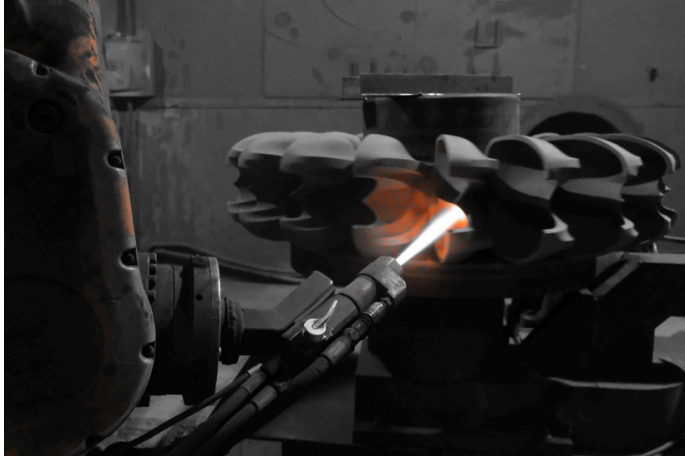
EXEMPLO

A aplicação de revestimento RW 1000 em chapas de desgaste aumentou o MTBF do componente em 800% e reduziu em 70% o custo de reposição. Praticamente 100 trocas a menos no ano
