Case de Sucesso

Revestimento aspergido por HVOF contra o desgaste em hastes de válvulas de turbinas termelétricas

RIJEZA
metalurgia

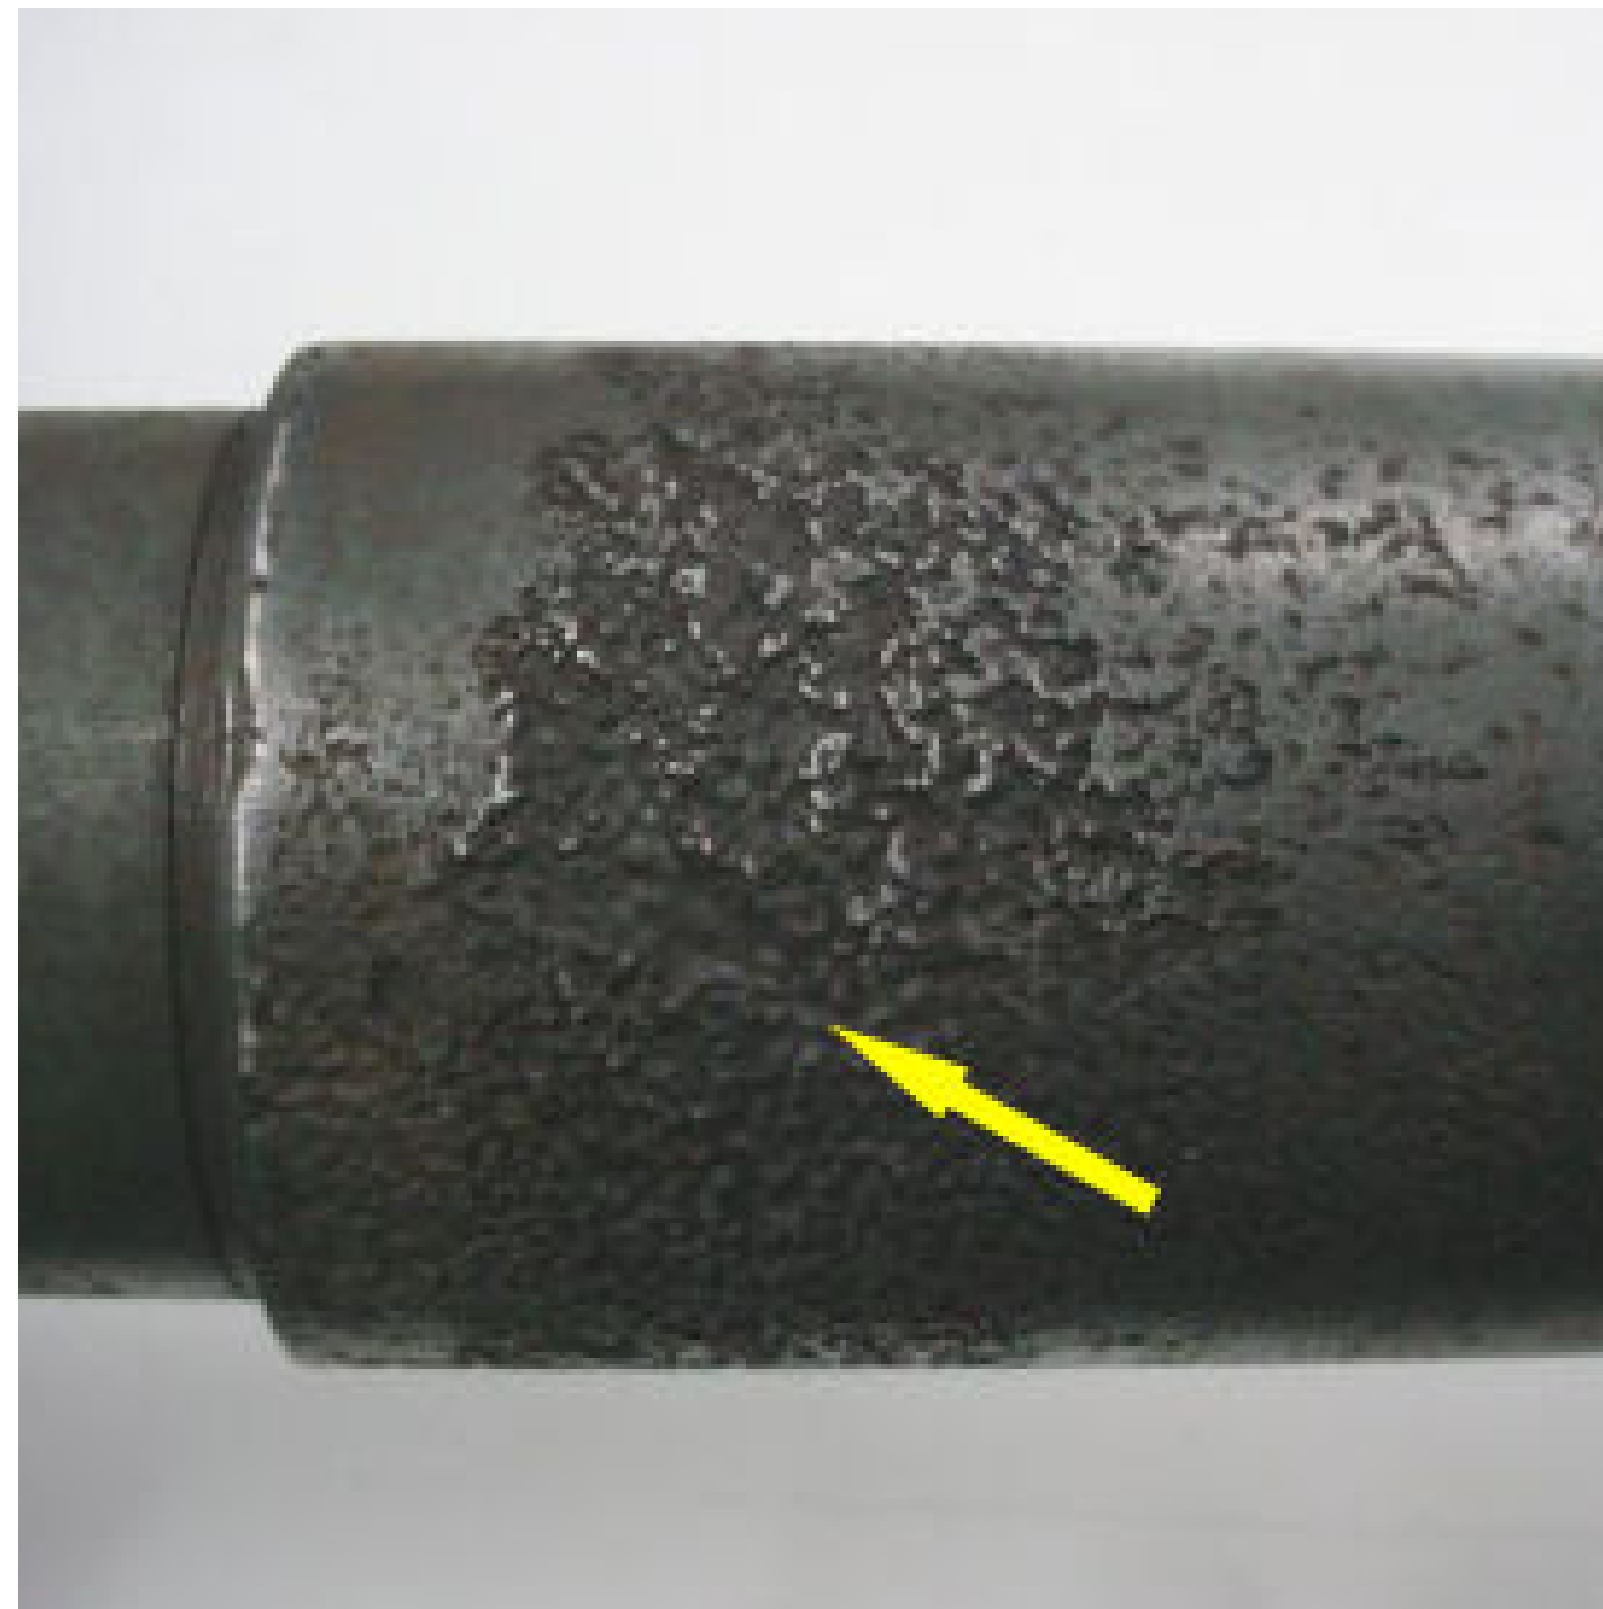
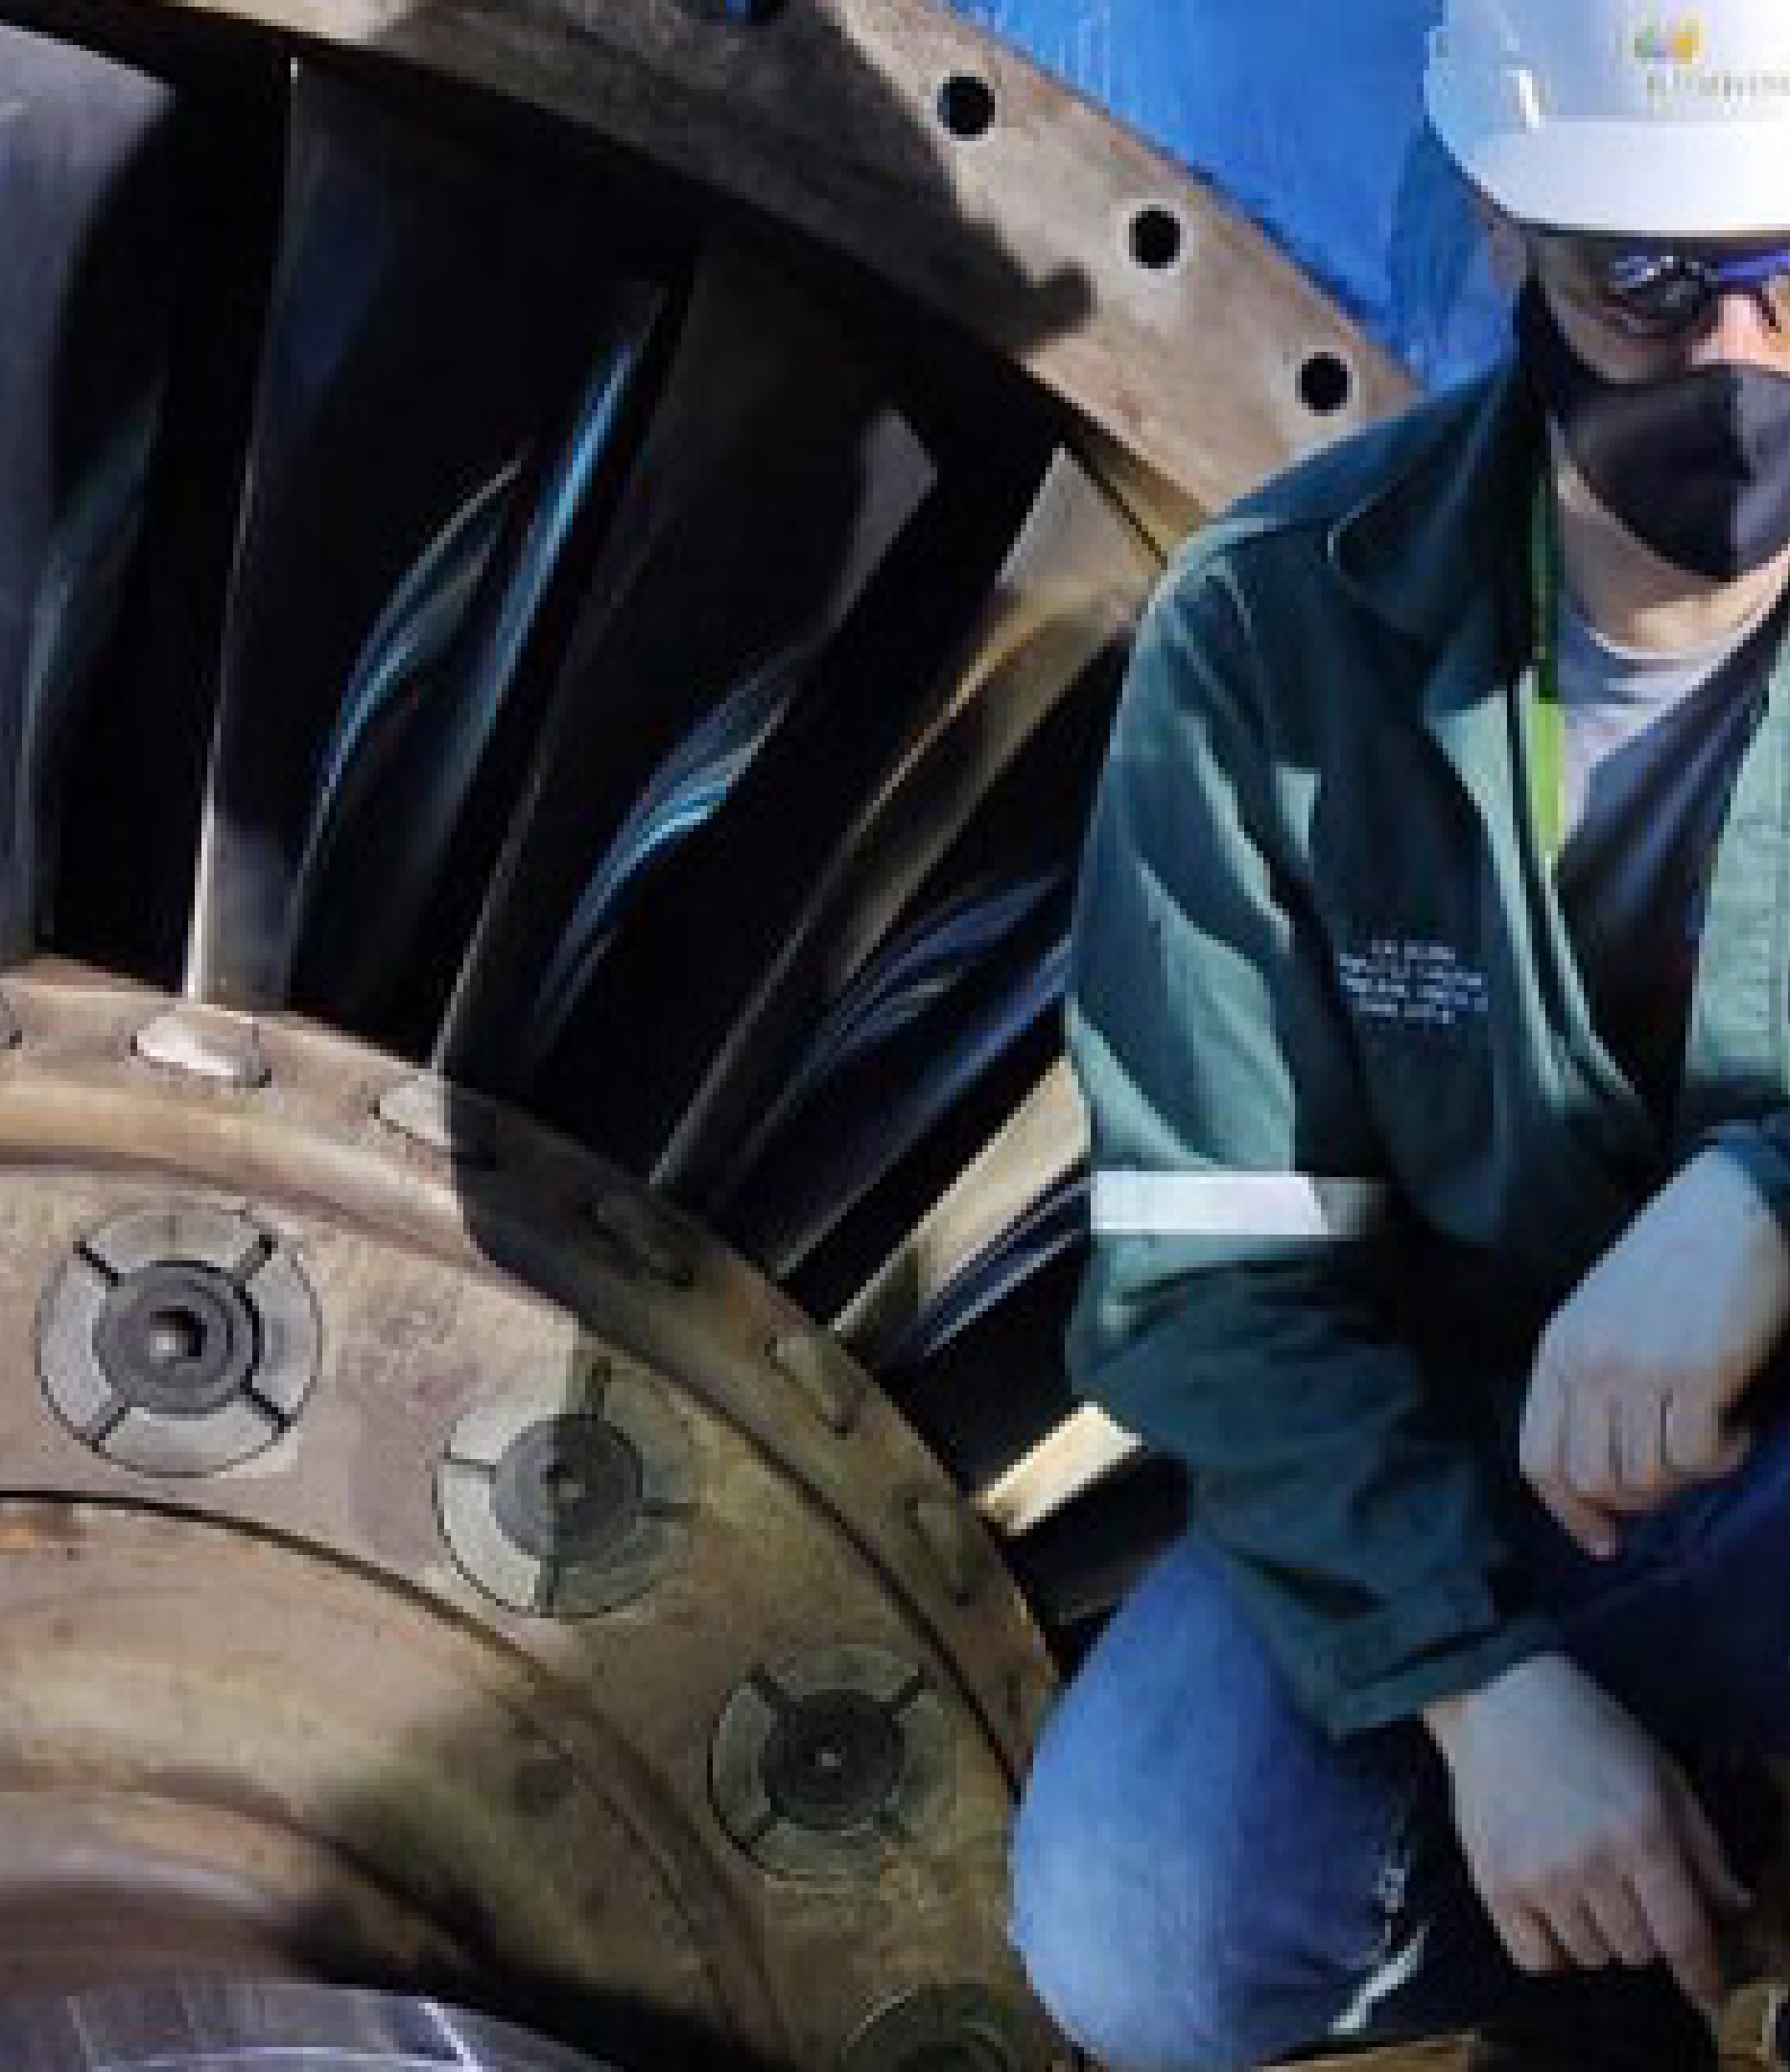
As hastes de válvulas de turbinas termelétricas sofrem desgaste e oxidação causadas pelo contato com o guia e/ou selos metálicos durante o período de operação em condições operacionais de alta temperatura e meio ambiente oxidante.

Os danos causados culminavam em paradas não programadas de manutenção.

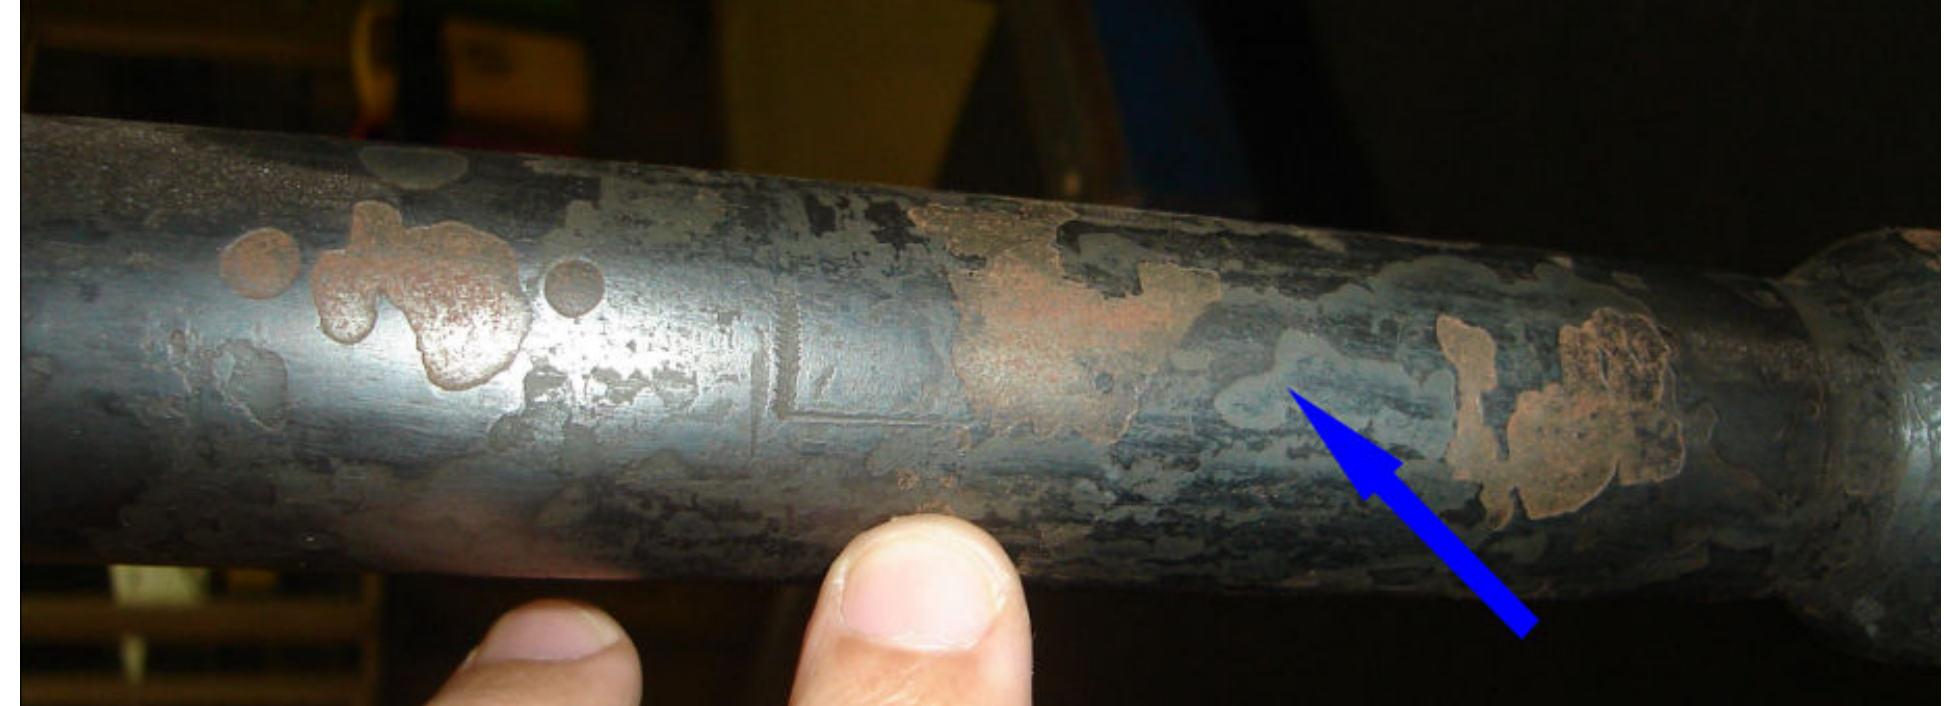
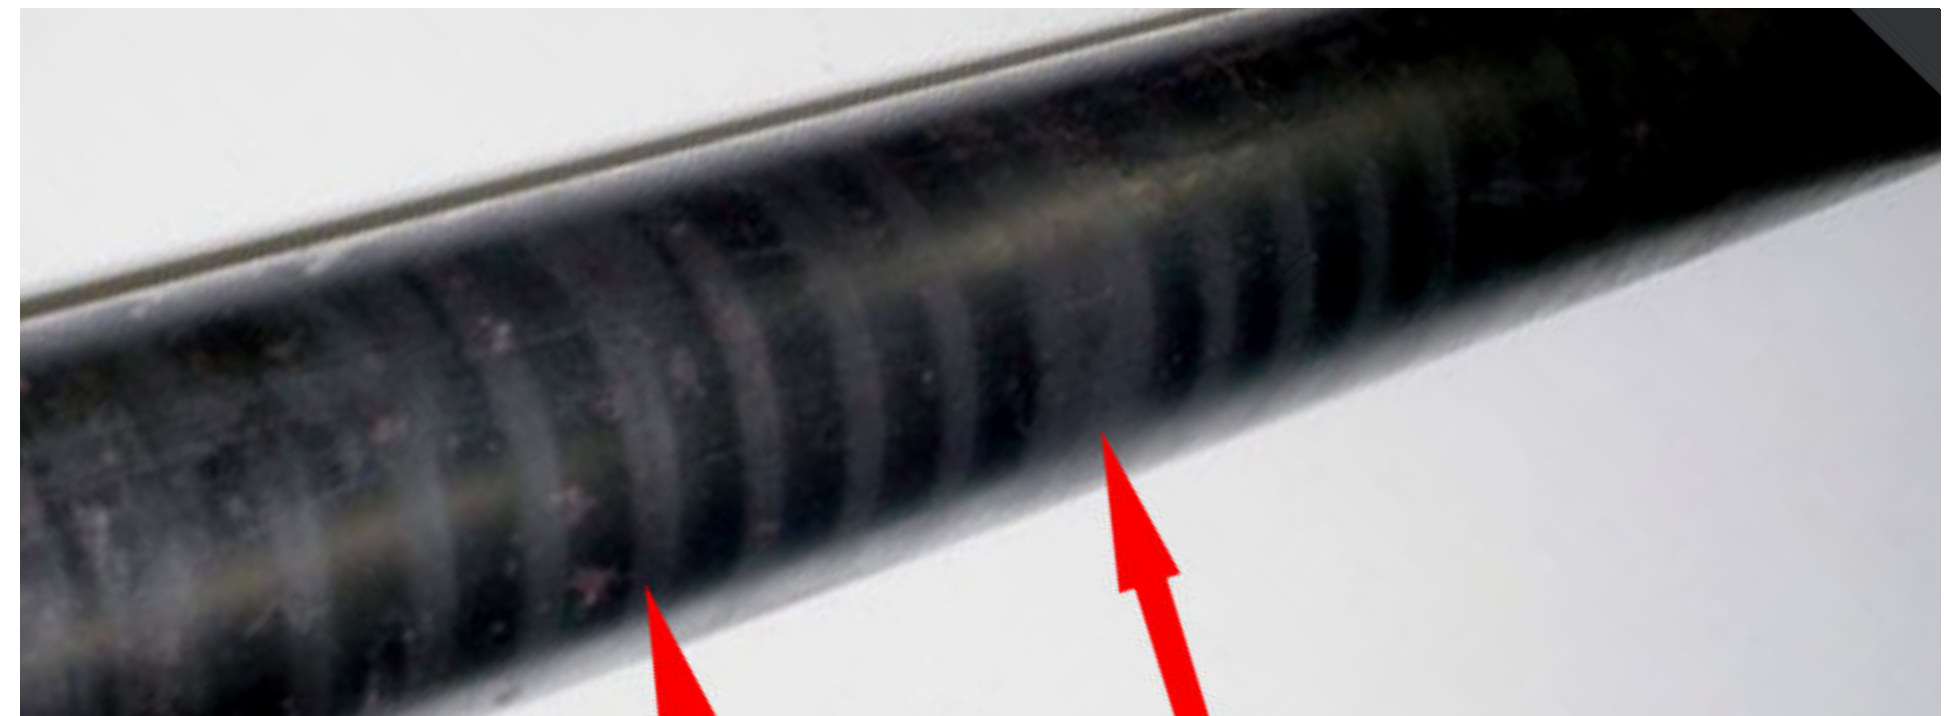
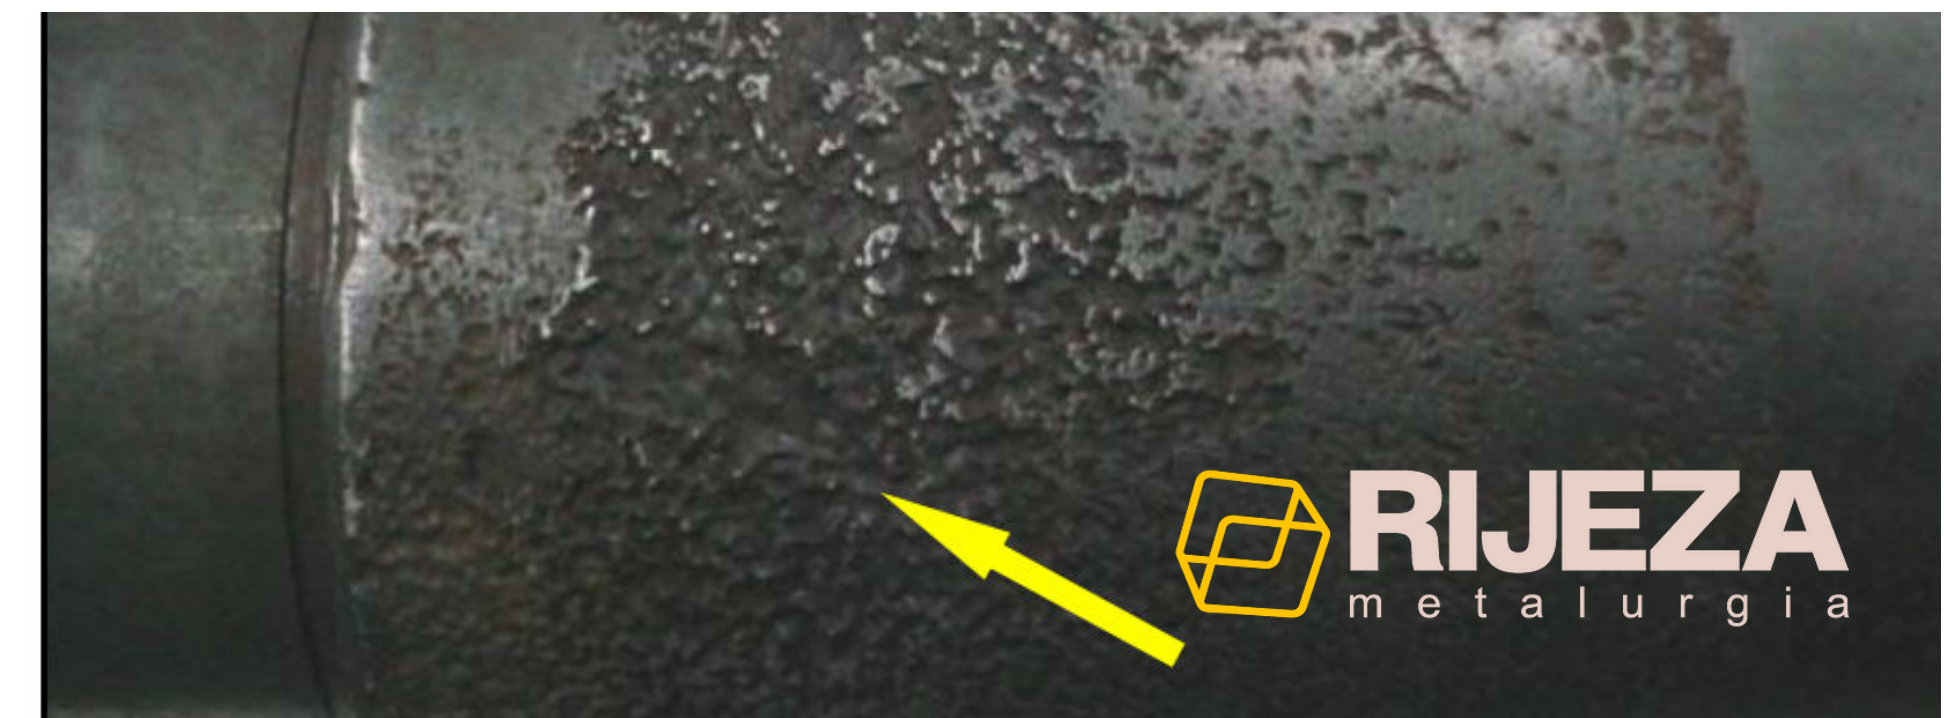
Análise e Caracterização

Identificado que as hastes sofrem desgaste por abrasão devido ao movimento relativo da superfície com as vedações metálicas e contato com o guia. O processo de desgaste é acelerado devido à formação de óxidos causados pela temperatura de operação e do meio oxidante (vapor de água).

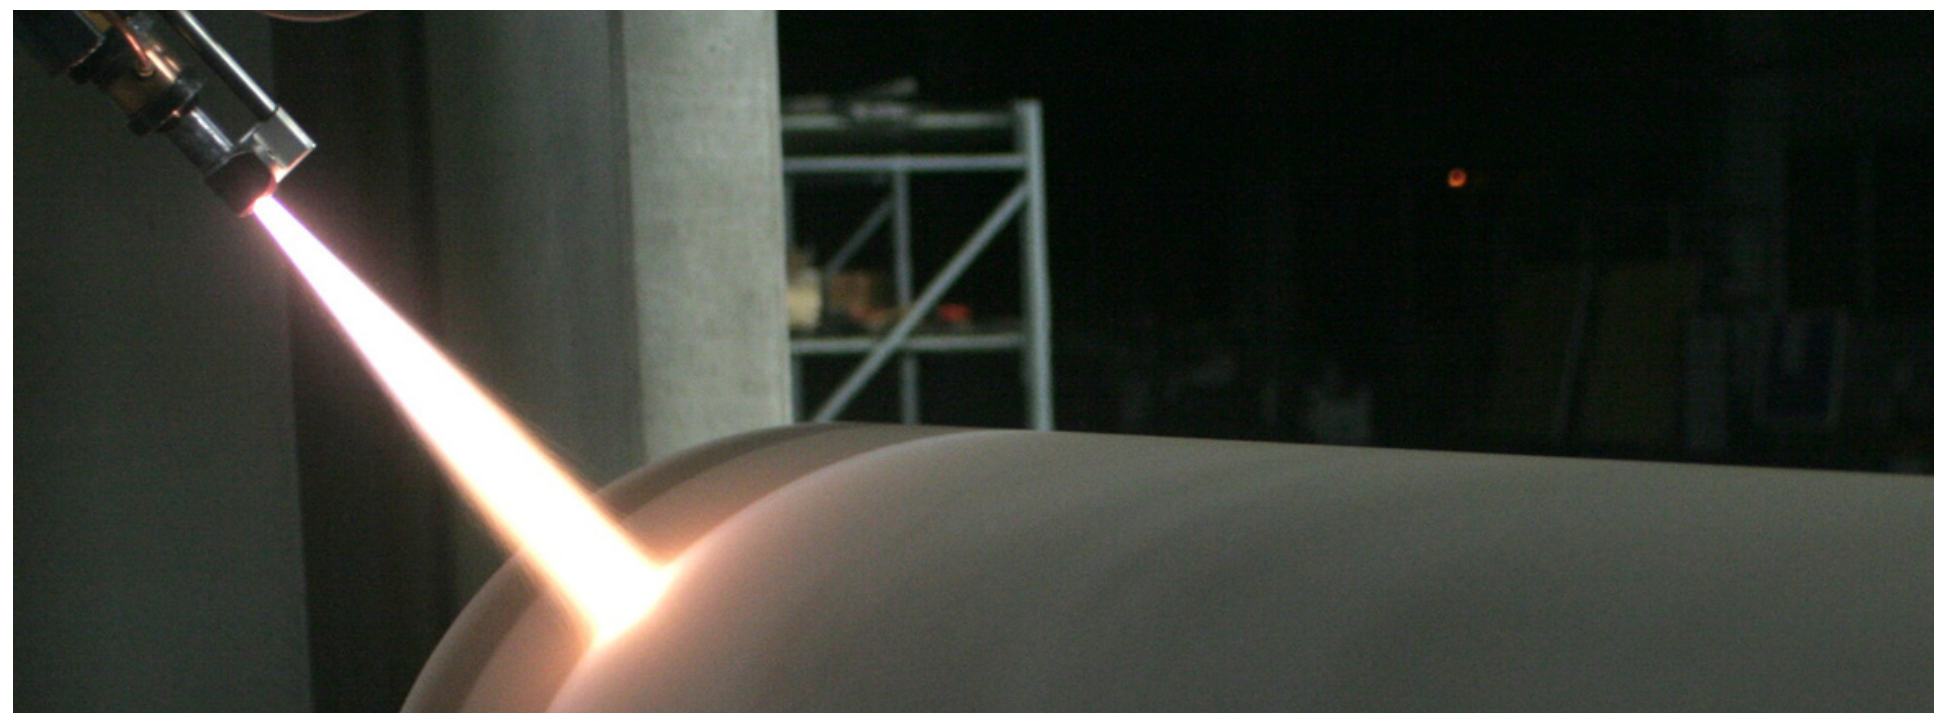
Desenvolvimento da Liga

De acordo com o mecanismo de desgaste identificado e o meio onde a peça opera, foi desenvolvido uma liga de Carboneto de Cromo, aplicado por Aspersão Térmica HVOF (*você pode baixar o boletim da liga, em pdf, aqui*).

Esse material é bastante denso, possui elevada dureza e consegue manter ela na alta temperatura.

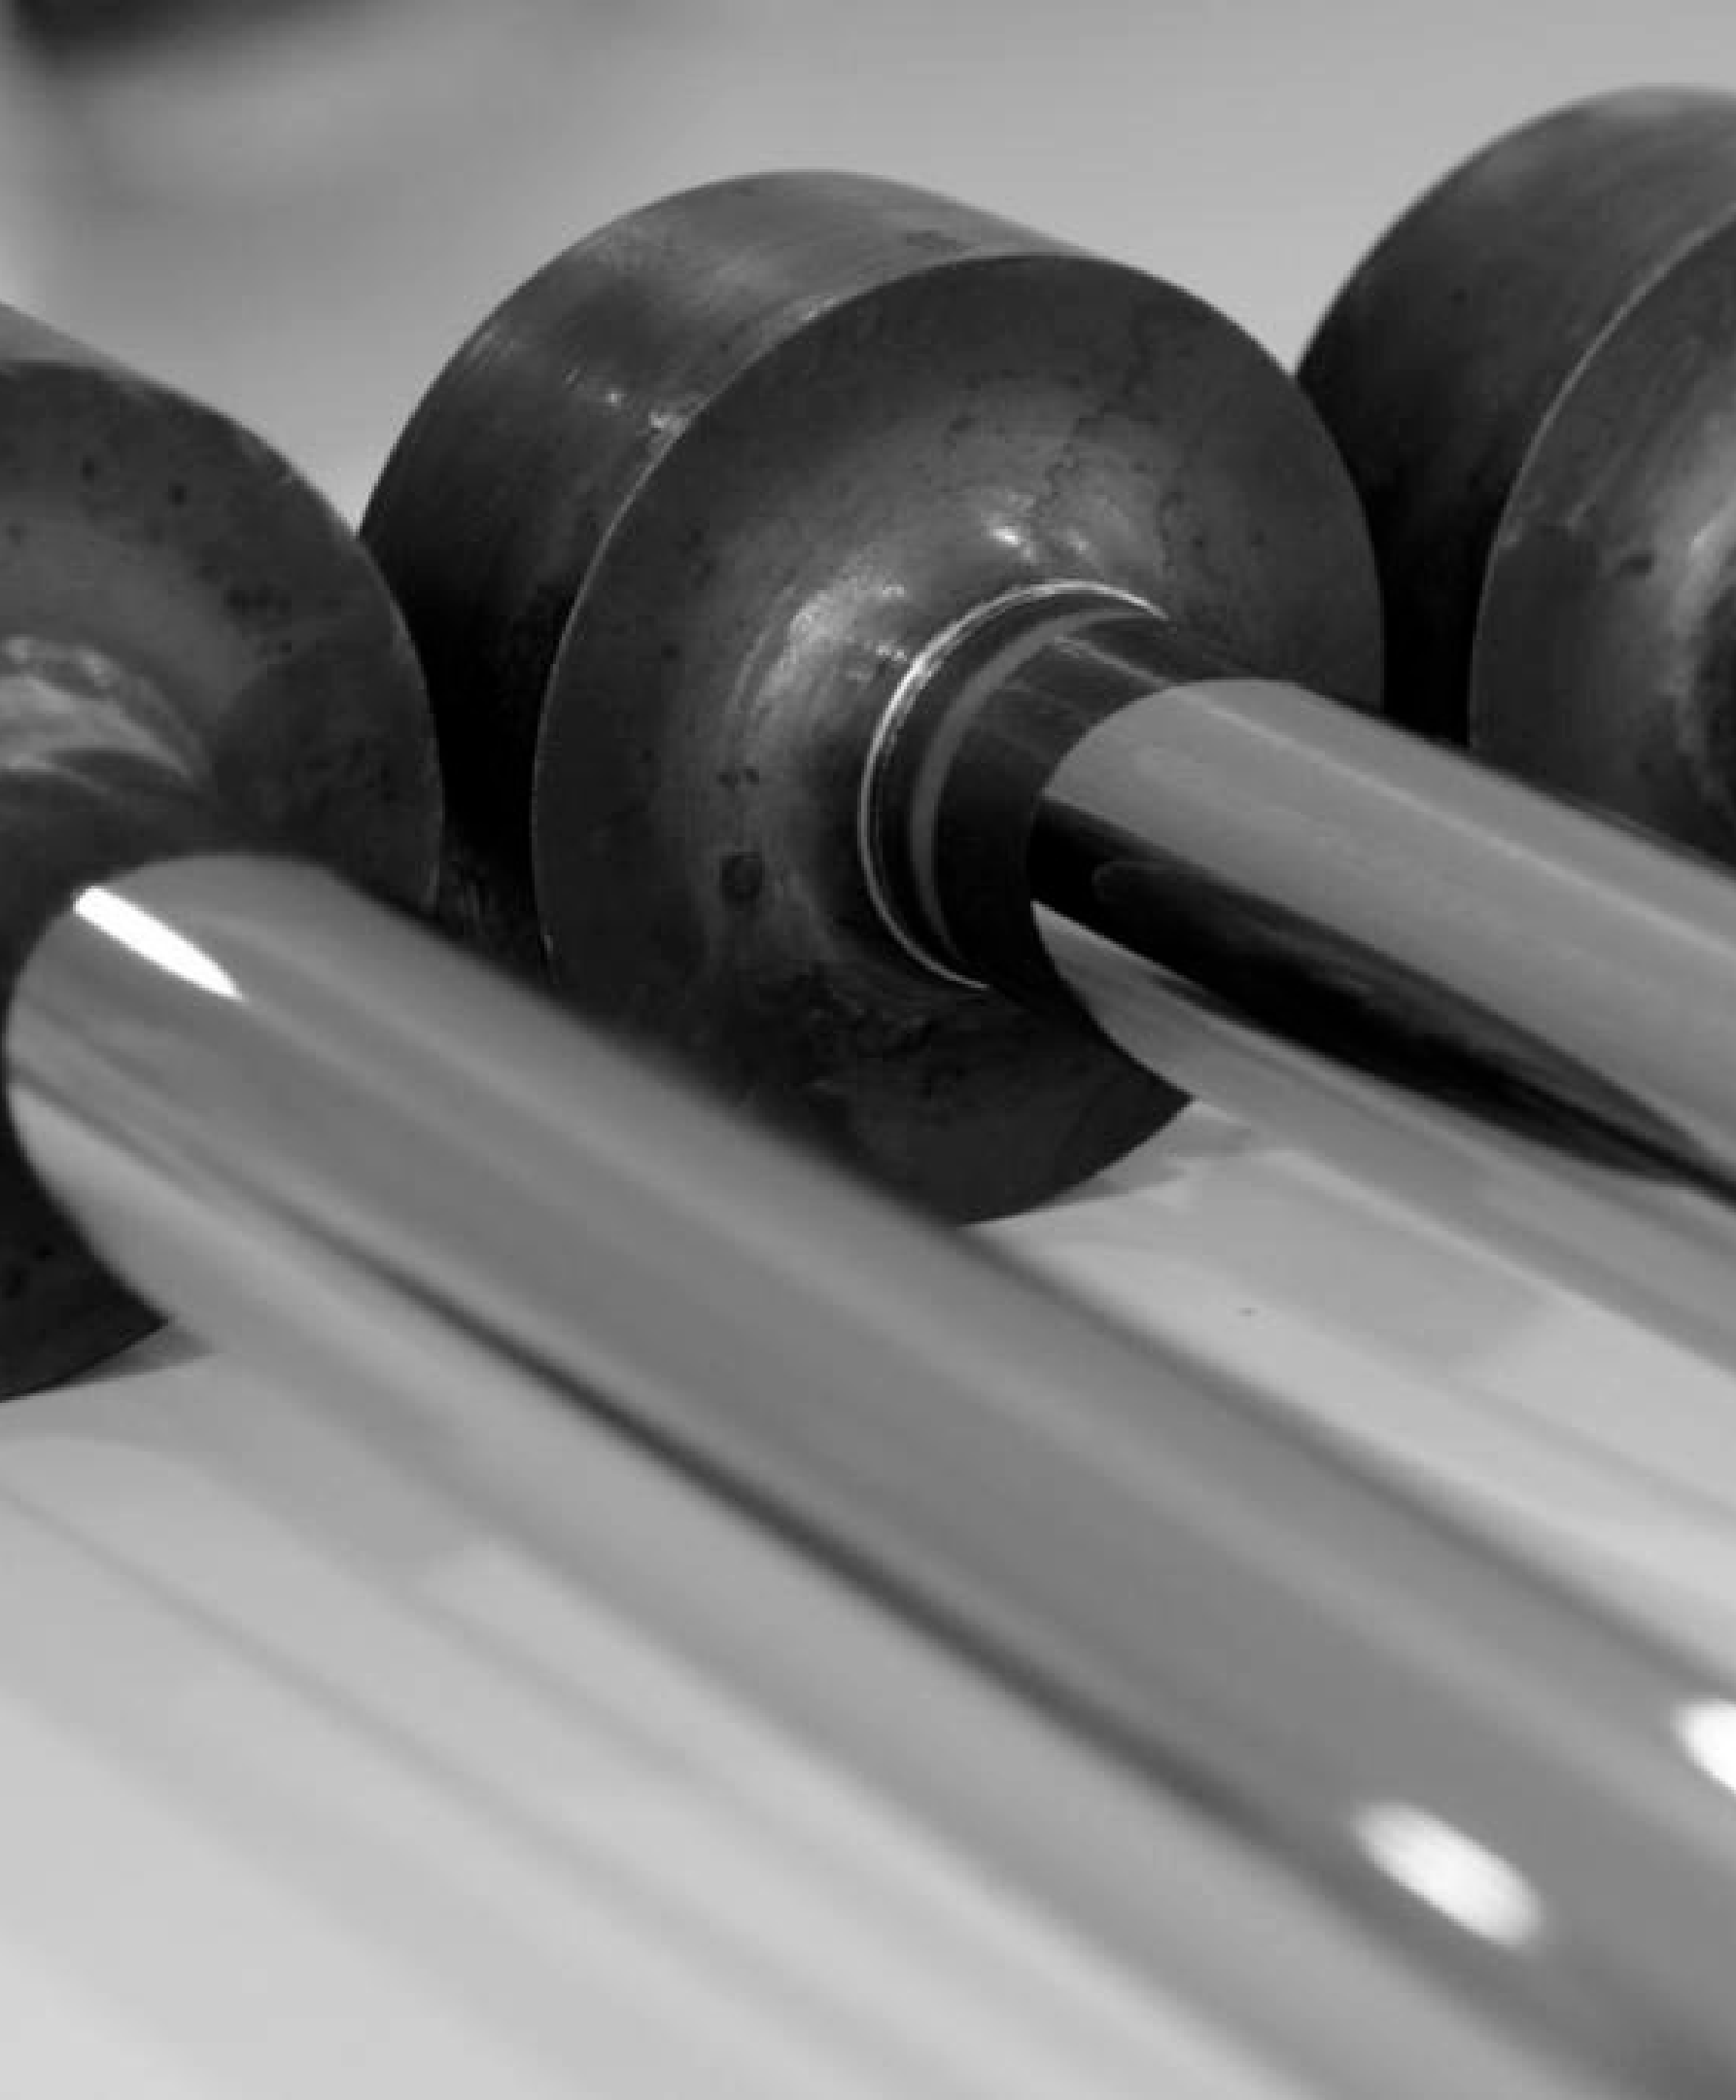
Ensaio de Desempenho

O revestimento desenvolvido foi testado em um tribômetro com o objetivo de comparar o seu desempenho com o material tradicionalmente utilizado nas hastes. Nos ensaios, foi verificado uma melhoria da propriedade de resistência ao desgaste por abrasão da liga desenvolvida.

O revestimento aplicado teve excelente desempenho no que diz respeito à resistência por oxidação na temperatura de trabalho. Foi eliminada a formação de óxidos na superfície.

Essa característica proporcionou uma melhor capacidade de vedação. O desempenho da haste ficou dentro dos padrões de operação ao longo de toda a campanha porque a não formação de óxidos eliminou problemas de travamento.

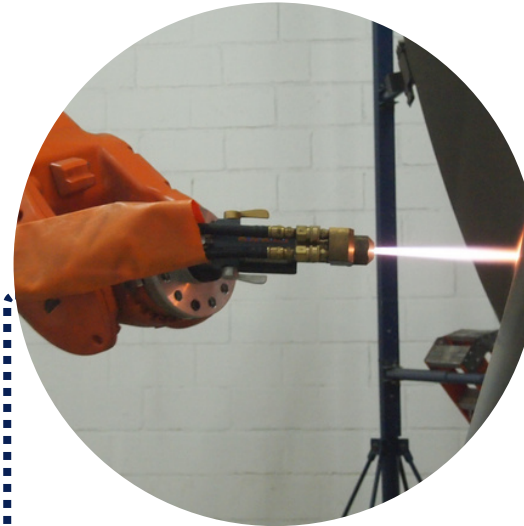
Processo de aplicação todo robotizado, controlado e rastreado para garantir total conformidade com a especificação técnica.

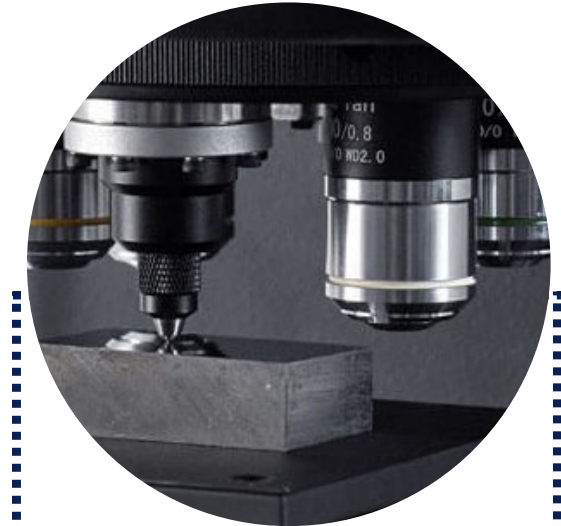
Nosso Centro de Pesquisa e Tecnologia é composto por equipamentos de caracterização e avaliação de desempenho feitos pela equipe de engenheiros de materiais, com o objetivo gerar soluções que resultem em melhor custo benefício para o cliente.
