**E-BOOK | DESGASTE
POR ABRASÃO |
COMO UMA BOA SELEÇÃO DE
MATERIAIS PODE AUMENTAR A VIDA
ÚTIL DE PEÇAS EM MAIS DE 1000%?**

DESGASTE POR ABRASÃO | O QUE OCASIONA E COMO RESOLVER

TESTE DE DESGASTE POR ABRASÃO

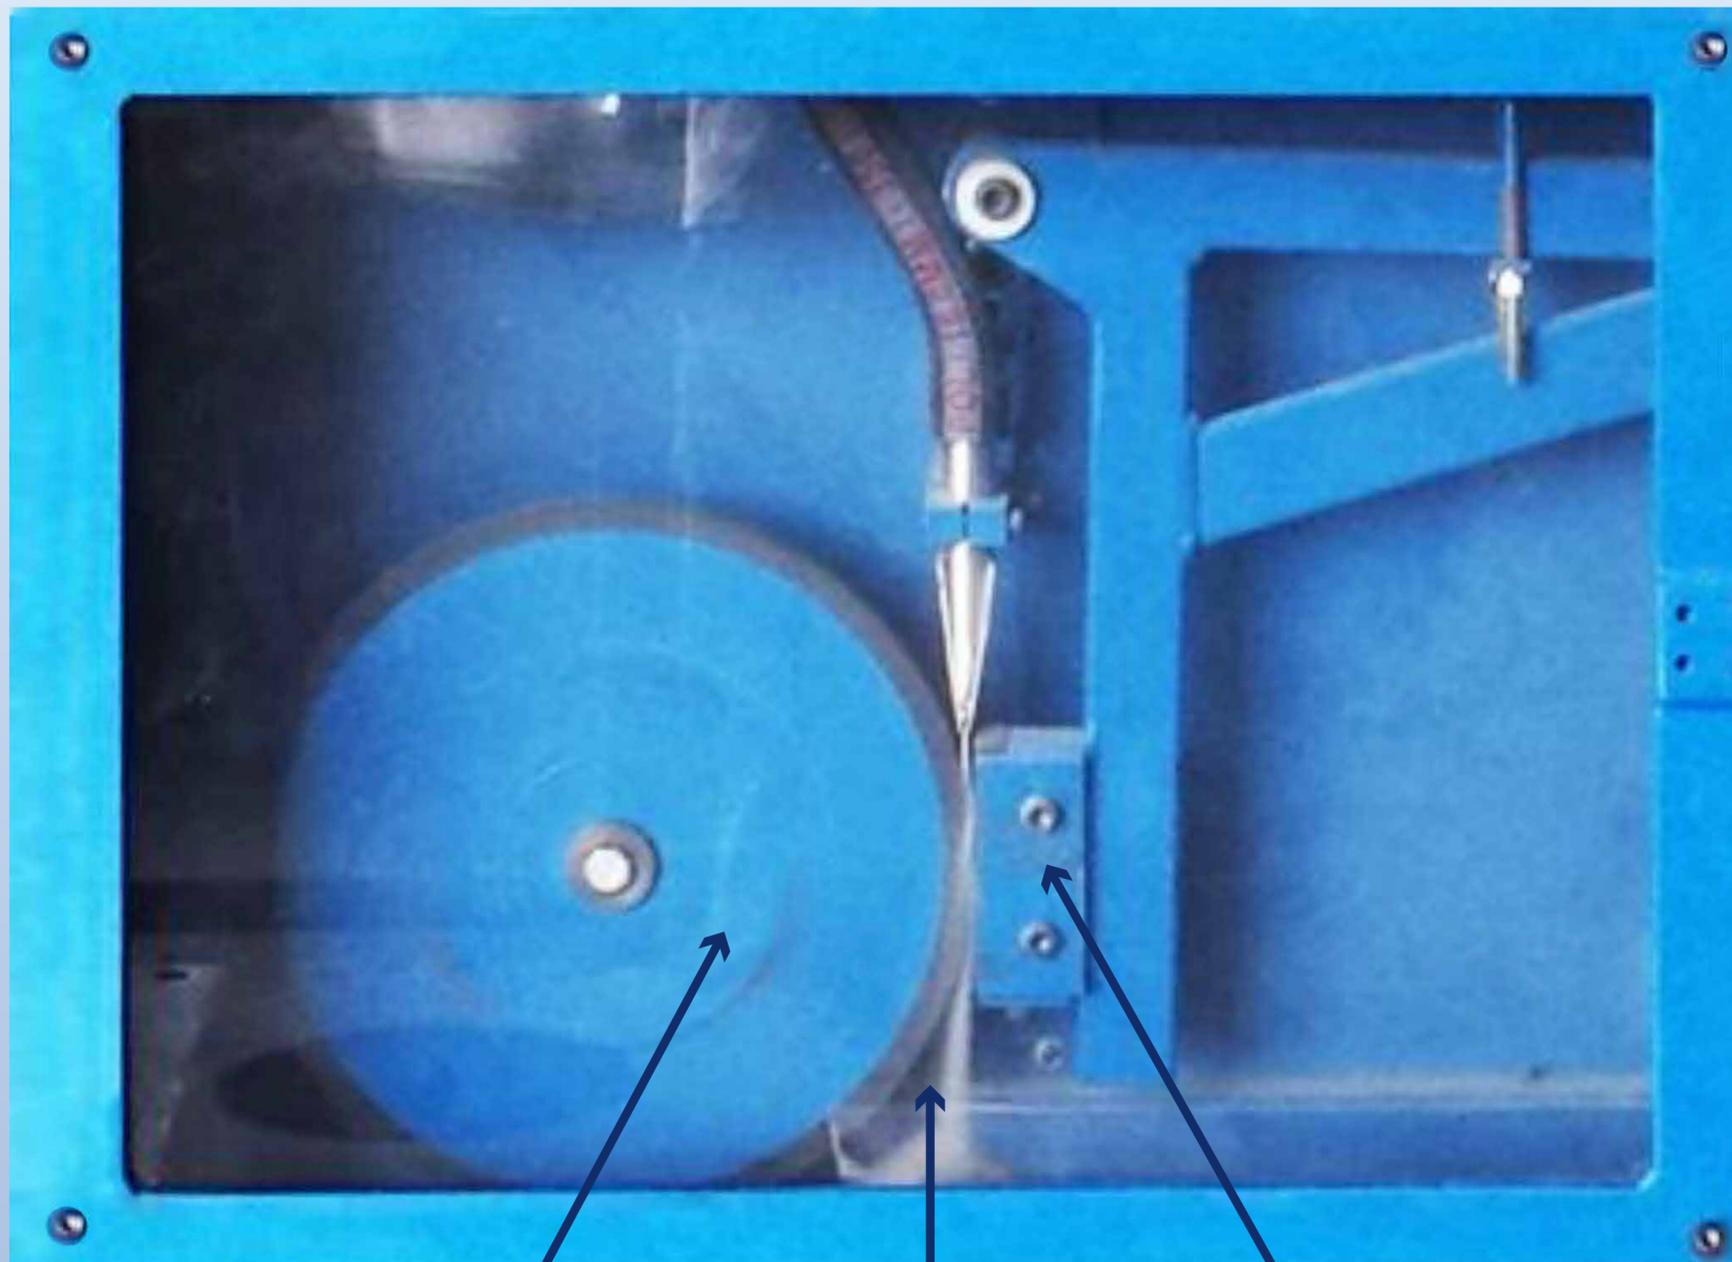
O teste consiste em submeter a amostra a um ambiente de desgaste abrasivo acelerado.

Ela é pressionada contra uma roda de borracha, e entre ela e a roda, passa um fluxo de areia. O teste é realizado por um período de 10 minutos.

Esse teste segue os requisitos da norma ASTM G65

Roda de
Borracha

Areia

Porta
Amostra

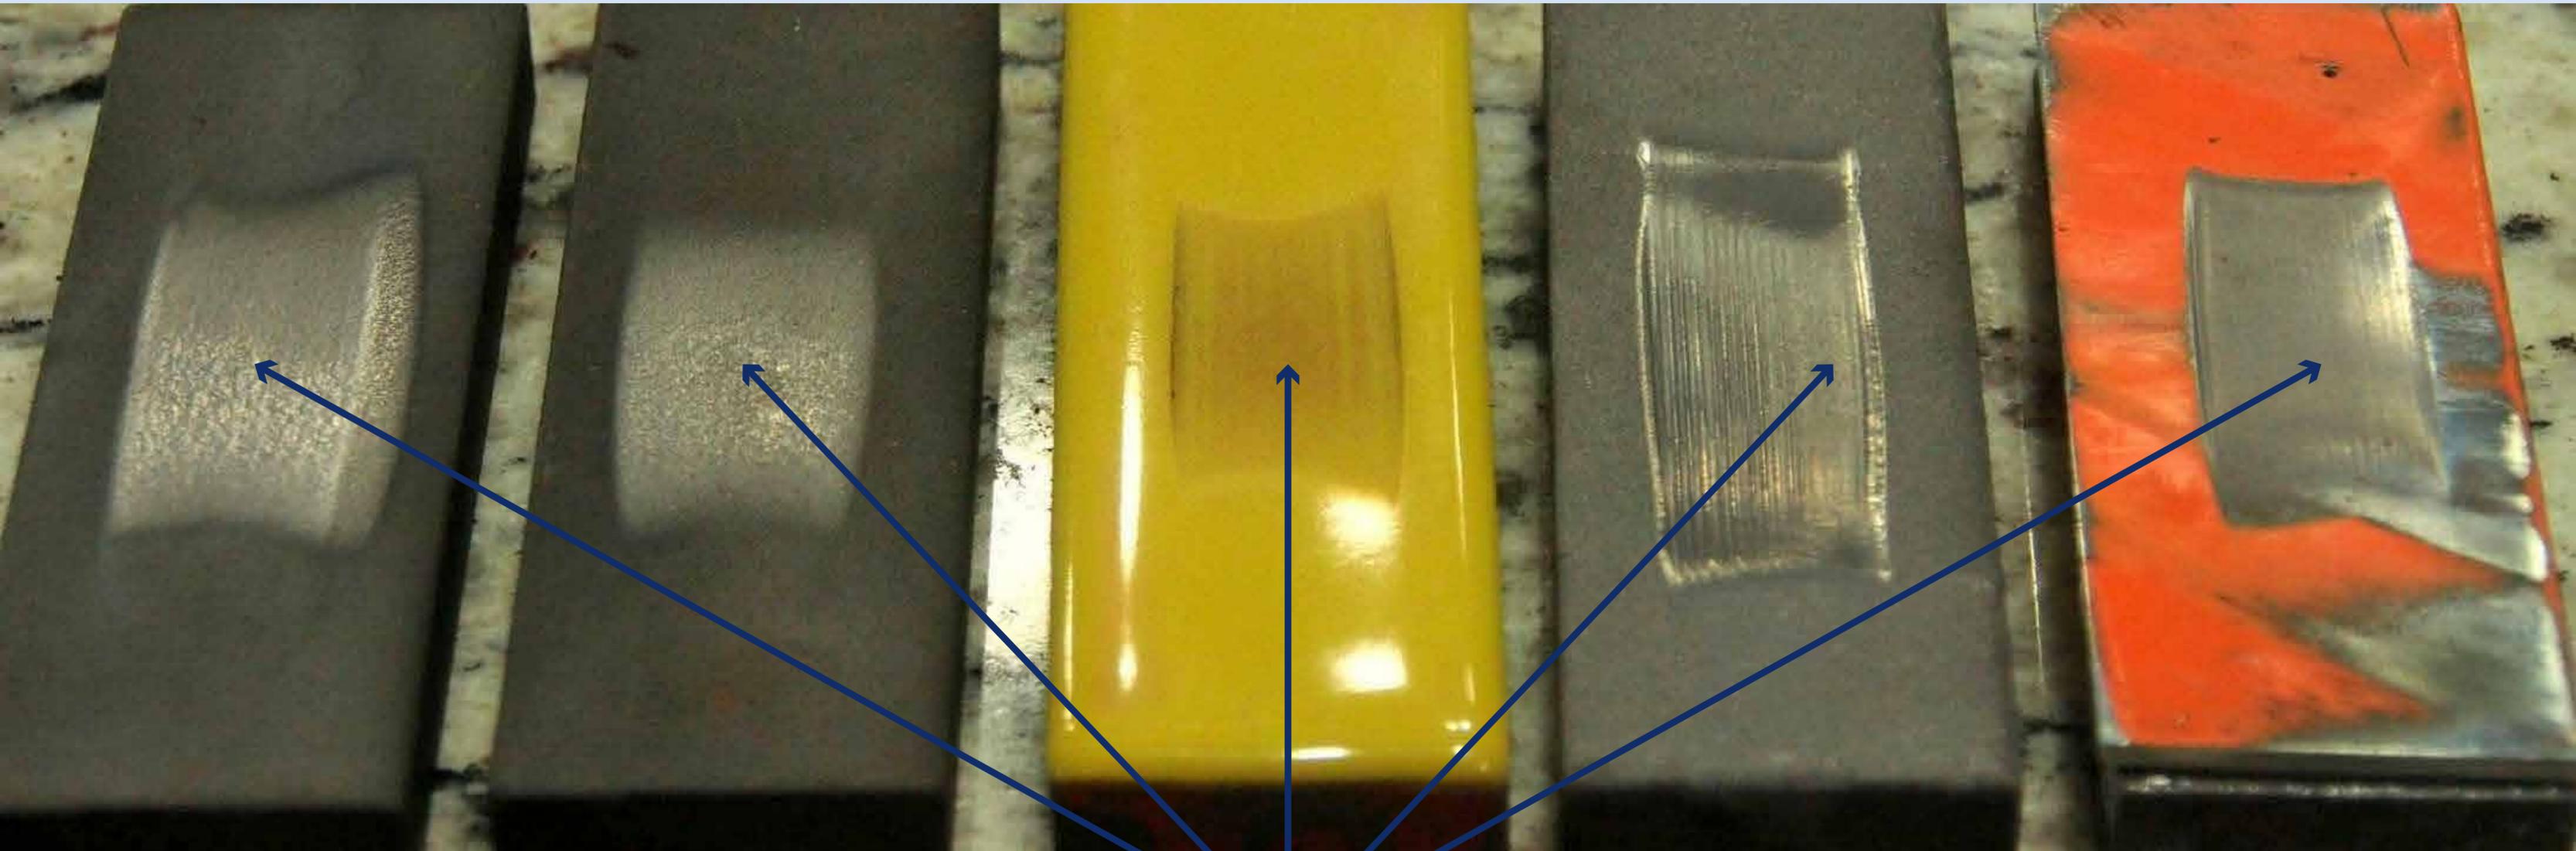
CORPOS DE PROVA APÓS A REALIZAÇÃO DOS TESTES

Região dos corpos de prova desgastada pelo teste

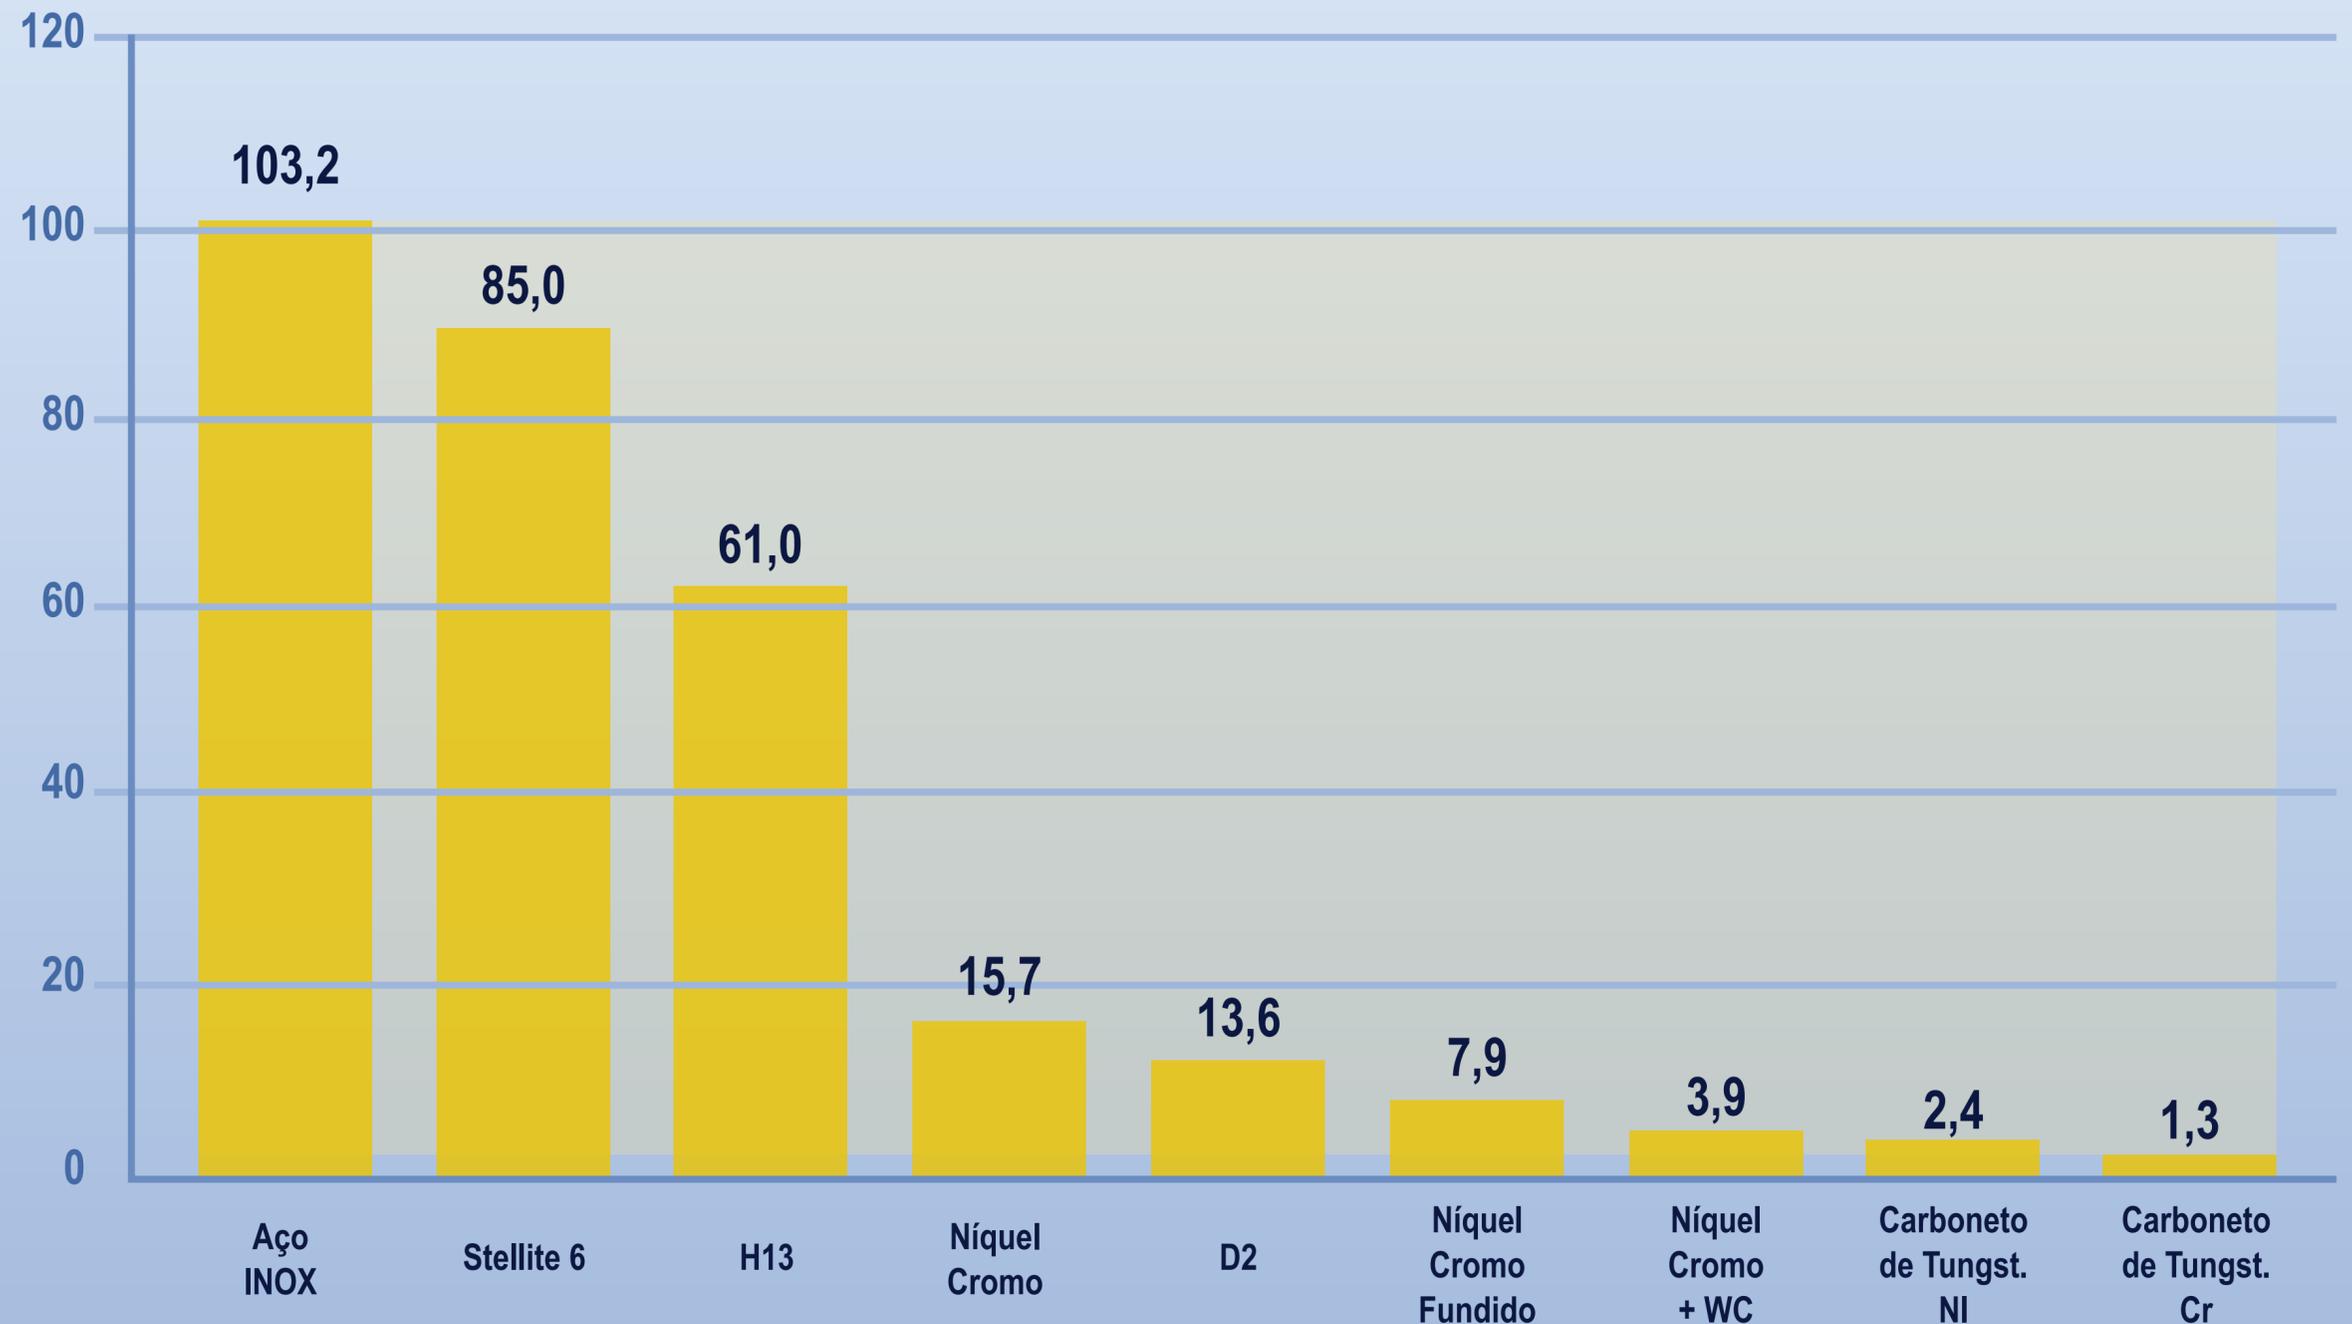
Perda de Volume (mm³)

Esse gráfico apresenta quanto cada amostra perdeu de volume durante o período de 10 minutos de teste. Quanto maior o volume perdido, maior o nível de desgaste. **Repare que o Carboneto de tungst. Cr É aproximadamente 8000% mais resistente à abrasão do que o Aço Inox.**

O comparativo é apresentado em perda de volume
